Commune : **CARCARES-SAINTE-CROIX**Rivière : **La Midouze****Route de la Midouze #3****1** Repère(s) sur le site**GÉNÉRAL****Unité de gestion :** Gironde-Adour-Dordogne**Code :** GAD\_MID\_S\_009**Date de mise à jour :** 16/11/2021**Auteur :** SPC GAD

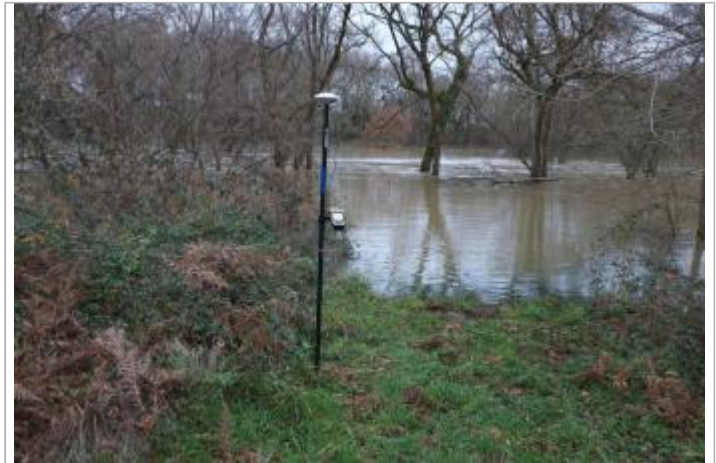
Photo du site - auteur : SPC GAD

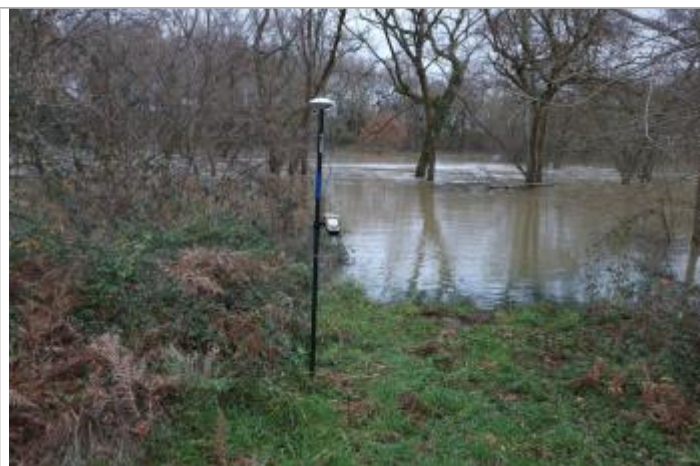
**Décembre 2019**Nature de l'inondation : **Débordement de cours d'eau**Altitude calculée de l'eau : **17.44 m**Nature du repère : **Laisse d'inondation****Commentaires :** trace cham - fiabilité de la laisse : Très bonne**GÉNÉRAL****Code :** GAD\_MID\_R\_009\_1**Date de mise à jour :****Auteur :** SPC GAD

**MARQUE****Maximum de l'inondation :** Oui**Visibilité :** Non**État du repère :** Disparu**Pérennité :** Aucune**Repère calculé :** Non renseigné**PHEC :** Non renseigné**SOURCE DE REPÉRAGE : RELEVÉS DE LAISSES SUITE À LA CRUE DE DÉCEMBRE 2019 SUR LE BASSIN DE LA MIDOUZE - 18/12/2019****Type de repérage :** Campagne de terrain post-inondation**Organisme(s) :** SPC Gironde - Adour - Dordogne**NIVELLEMENT GPS - 17/12/2019****Méthode :** GPS**Organisme :** SPC Gironde - Adour - Dordogne**Commentaires sur le nivellement :** précision de la mesure GPS : bonne**Référence nivelée :** Marque d'inondation**Système altimétrique :** NGF IGN 1969 (système normal)**Altitude de la référence (en m) :** 17.440 m**Altitude calculée de l'eau (en m) :** 17.44 m

Photo de la laisse - auteur : SPC GAD
