Commune : **CARCARES-SAINTE-CROIX**Rivière : **La Midouze****Piron****1** Repère(s) sur le site**GÉNÉRAL****Unité de gestion :** Gironde-Adour-Dordogne**Code :** GAD\_MID\_S\_010**Date de mise à jour :** 16/11/2021**Auteur :** SPC GAD

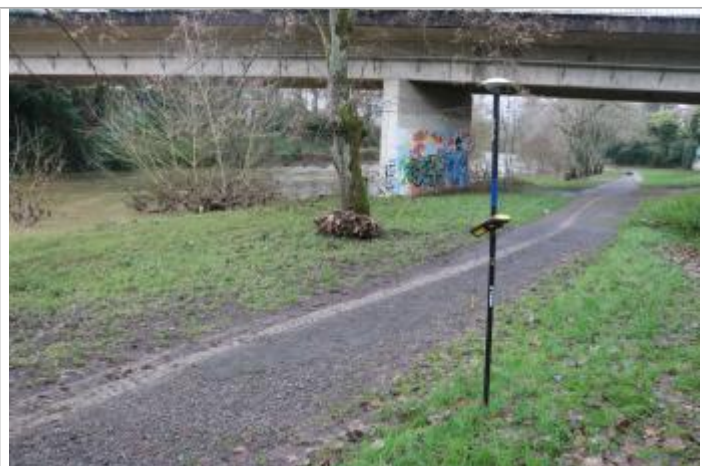
**Décembre 2019**Nature de l'inondation : **Débordement de cours d'eau**Altitude calculée de l'eau : **18.5 m**Nature du repère : **Laisse d'inondation****Commentaires :** trace cham - fiabilité de la laisse : Bonne**GÉNÉRAL****Code :** GAD\_MID\_R\_010\_1**Date de mise à jour :****Auteur :** SPC GAD

**MARQUE****Maximum de l'inondation :** Oui**Visibilité :** Non**État du repère :** Disparu**Pérennité :** Aucune**Repère calculé :** Non renseigné**PHEC :** Non renseigné**SOURCE DE REPÉRAGE : RELEVÉS DE LAISSES SUITE À LA CRUE DE DÉCEMBRE 2019 SUR LE BASSIN DE LA MIDOUZE - 18/12/2019****Type de repérage :** Campagne de terrain post-inondation**Organisme(s) :** SPC Gironde - Adour - Dordogne**NIVELLEMENT GPS - 17/12/2019****Méthode :** GPS**Organisme :** SPC Gironde - Adour - Dordogne**Commentaires sur le nivellement :** précision de la mesure GPS : bonne**Référence nivelée :** Marque d'inondation**Système altimétrique :** NGF IGN 1969 (système normal)**Altitude de la référence (en m) :** 18.500 m**Altitude calculée de l'eau (en m) :** 18.5 m

Photo de la laisse - auteur : SPC GAD
