Commune : **CARCARES-SAINTE-CROIX**Rivière : **La Midouze****Carcarès-Sainte-Croix #4****1** Repère(s) sur le site**GÉNÉRAL**

Code : GAD_MID_S_011

Code : GAD_MID_R_011_1

SOURCE DE REPÉRAGE : RELEVÉS DE LAISSES SUITE À LA CRUE DE DÉCEMBRE 2019 SUR LE BASSIN DE LA MIDOUZE - 18/12/2019

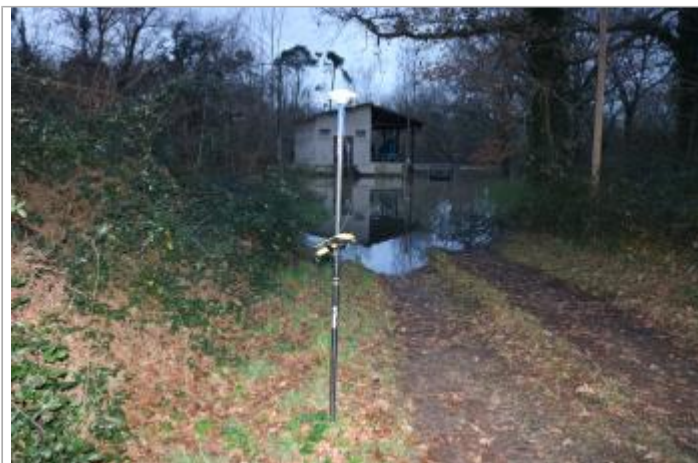
Photo du site - auteur : SPC GAD

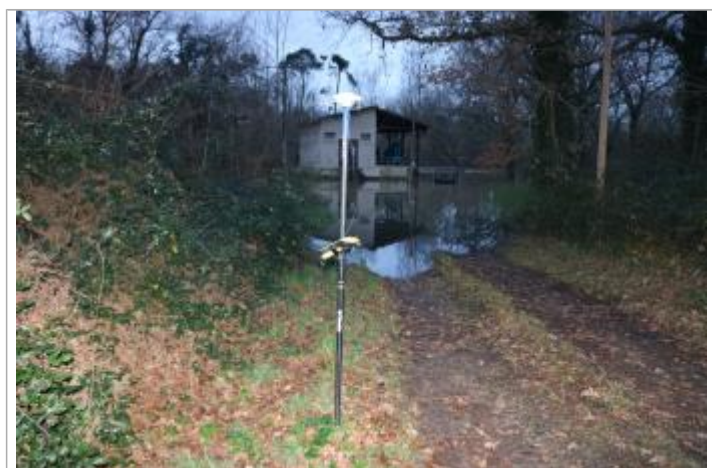
Nature de l'inondation : **Débordement de cours d'eau**Altitude calculée de l'eau : **19.29 m**Nature du repère : **Laisse d'inondation**

Commentaires : trace chem - fiabilité de la laisse : Bonne

État du repère : Disparu

Photo de la laisse - auteur : SPC GAD
