Commune : CARCARES-SAINTE-CROIX

Carcarès-Sainte-Croix #5

Rivière : La Midouze

1Repère(s) sur
le site**GÉNÉRAL****Unité de gestion :** Gironde-Adour-Dordogne**Code :** GAD_MID_S_012**Date de mise à jour :** 16/11/2021**Auteur :** SPC GAD

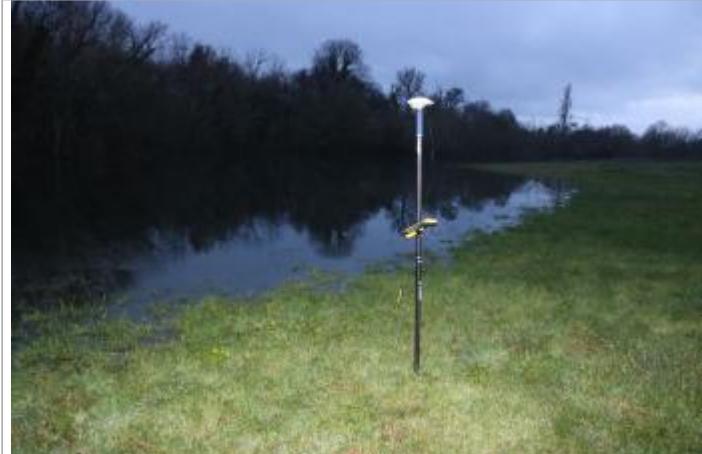
Photo du site - auteur : SPC GAD

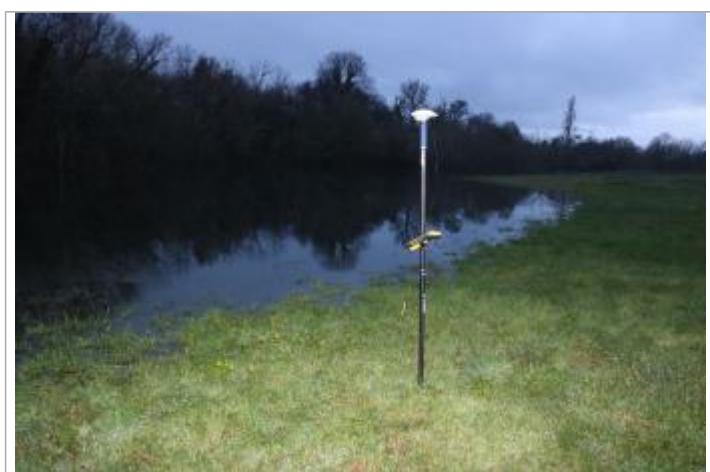
**Décembre 2019**Nature de l'inondation : **Débordement de cours d'eau**Altitude calculée de l'eau : **18.88 m**Nature du repère : **Laisse d'inondation****Commentaires :** trace cham - fiabilité de la laisse : Bonne**GÉNÉRAL****Code :** GAD_MID_R_012_1**Date de mise à jour :****Auteur :** SPC GAD

MARQUE**Maximum de l'inondation :** Oui**Visibilité :** Non**État du repère :** Disparu**Pérennité :** Aucune**Repère calculé :** Non renseigné**PHEC :** Non renseigné**SOURCE DE REPÉRAGE : RELEVÉS DE LAISSES SUITE À LA CRUE DE DÉCEMBRE 2019 SUR LE BASSIN DE LA MIDOUZE - 18/12/2019****Type de repérage :** Campagne de terrain post-inondation**Organisme :** SPC Gironde - Adour - Dordogne**NIVELLEMENT GPS - 17/12/2019****Méthode :** GPS**Organisme :** SPC Gironde - Adour - Dordogne**Commentaires sur le niveling :** précision de la mesure GPS : bonne**Référence nivélée :** Marque d'inondation**Système altimétrique :** NGF IGN 1969 (système normal)**Altitude de la référence (en m) :** 18.880 m**Altitude calculée de l'eau (en m) :** 18.88 m

Photo de la laisse - auteur : SPC GAD
