Commune : **CARCARES-SAINTE-CROIX**

Rivière : **La Midouze**

Carcarès-Sainte-Croix #5

Code : GAD_MID_S_012

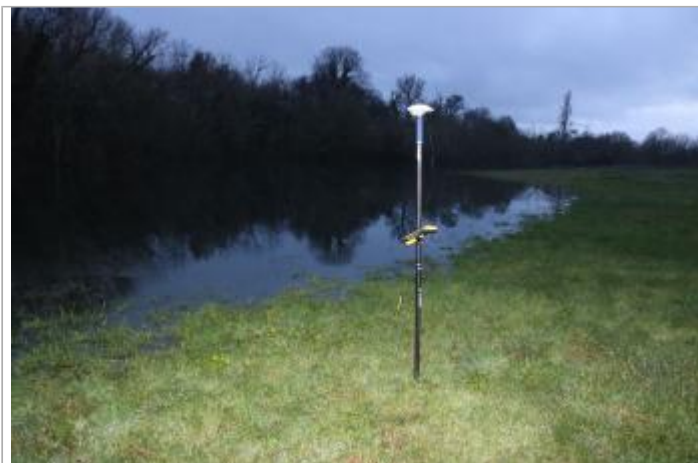
Photo du site - auteur : SPC GAD

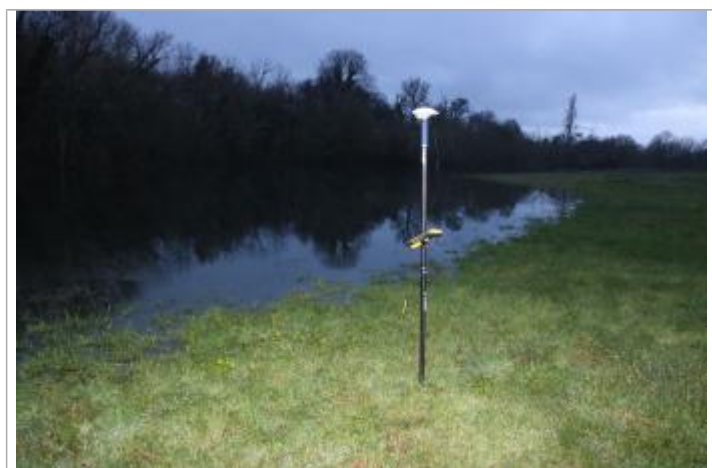
Nature du repère : **Laisse d'inondation**

Commentaires : trace cham - fiabilité de la laisse : Bonne

État du repère : Disparu

Photo de la laisse - auteur : SPC GAD
