Commune : **CAMPET-ET-LAMOLERE**

Rivière : **La Midouze**

Route de Bellefontaine #1

Code : GAD_MID_S_019

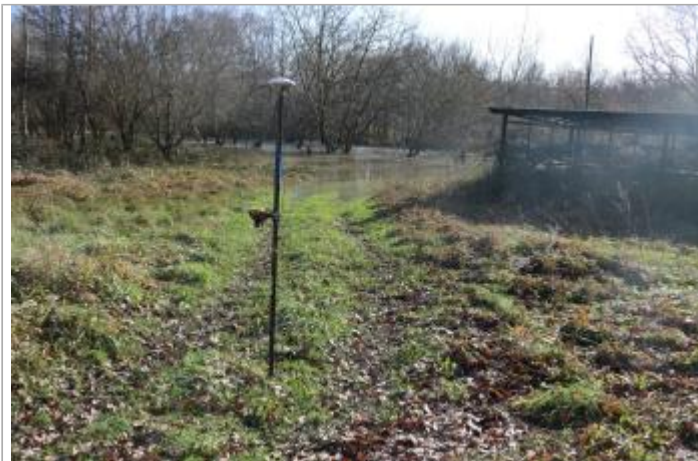
Photo du site - auteur : SPC GAD

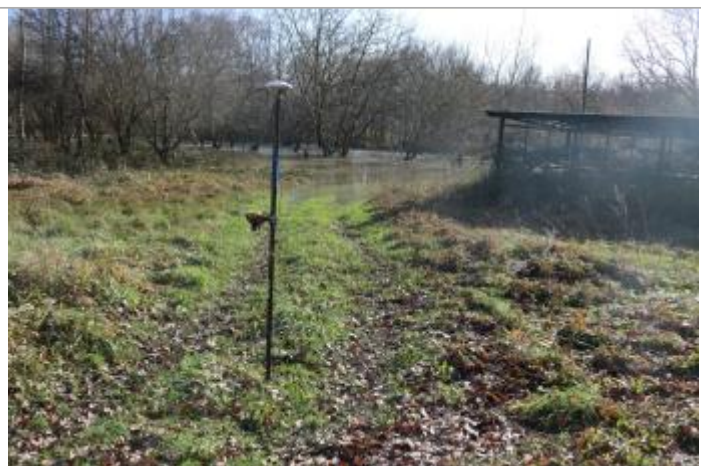
Nature du repère : **Laisse d'inondation**

Commentaires : trace chem - fiabilité de la laisse : Moyenne

État du repère : Disparu

Photo de la laisse - auteur : SPC GAD
