Commune : **CAMPAGNE**

Rivière : **La Midouze**

Code : GAD_MID_S_022

SOURCE DE REPÉRAGE : RELEVÉS DE LAISSES SUITE À LA CRUE DE DÉCEMBRE 2019 SUR LE BASSIN DE LA MIDOUZE - 18/12/2019

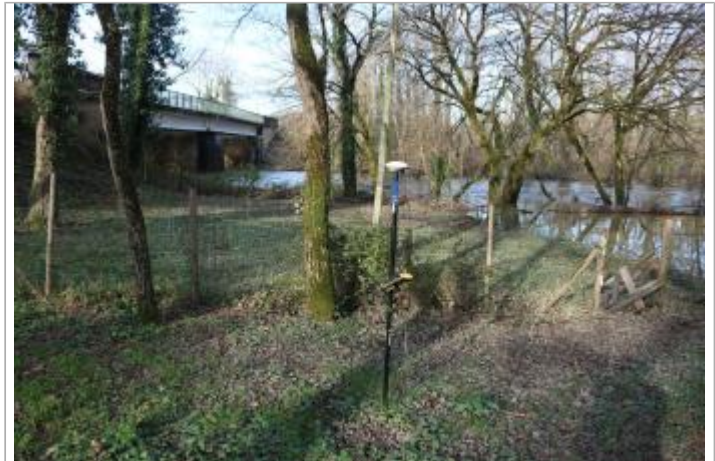
Photo du site - auteur : SPC GAD

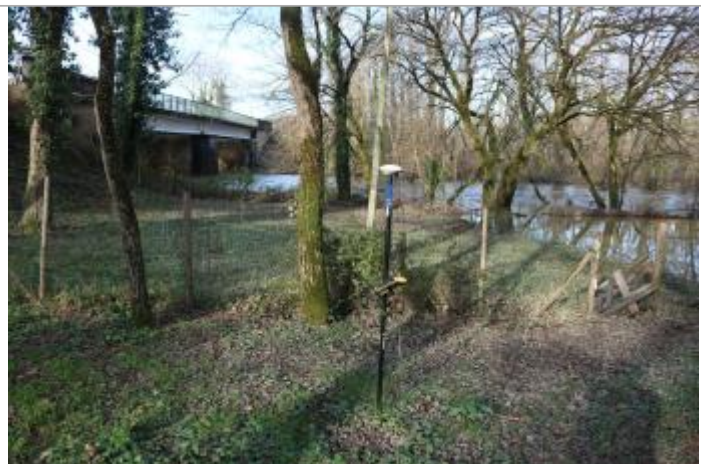
Nature du repère : **Laisse d'inondation**

Commentaires : trace tal - fiabilité de la laisse : Bonne

État du repère : Disparu

Photo de la laisse - auteur : SPC GAD
