Commune : **BOUGUE**

Rivière : **La Midouze**

## Route de Gaillères #1

**Code :** GAD\_MID\_S\_031

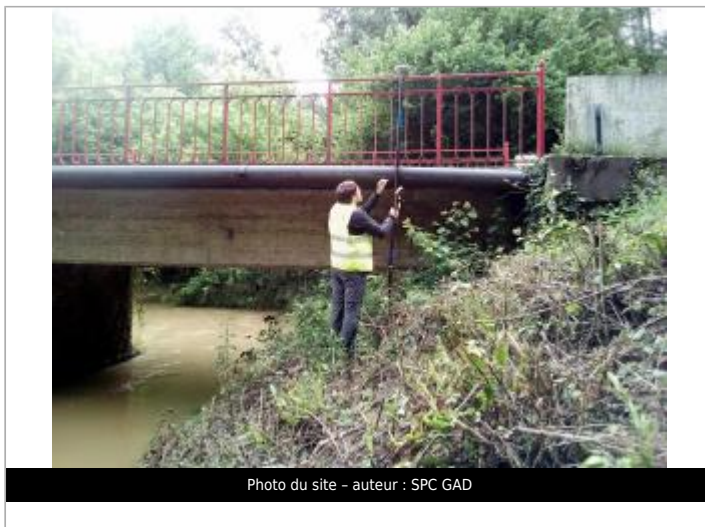
Photo du site - auteur : SPC GAD

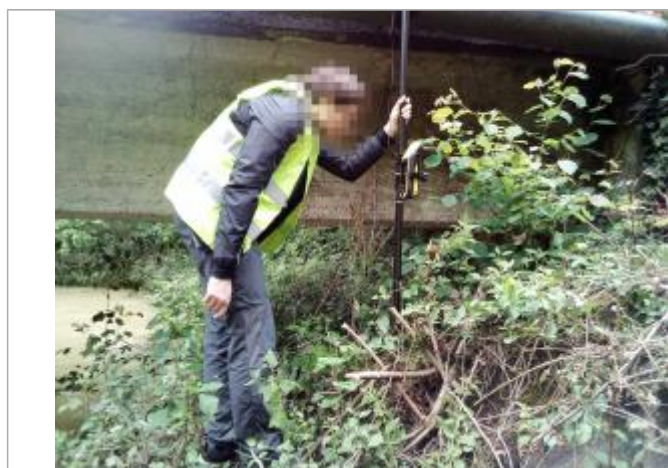
Nature du repère : **Laisse d'inondation**

**Commentaires :** 5 trace bo - fiabilité de la laisse : Moyenne

**État du repère :** Disparu

Photo de la laisse - auteur : SPC GAD
