Commune : COUIZA

Rivière : L' Aude

Espace R. Capdeville, bâtiment coté tennis #2

Code : AUDE2020_S_38

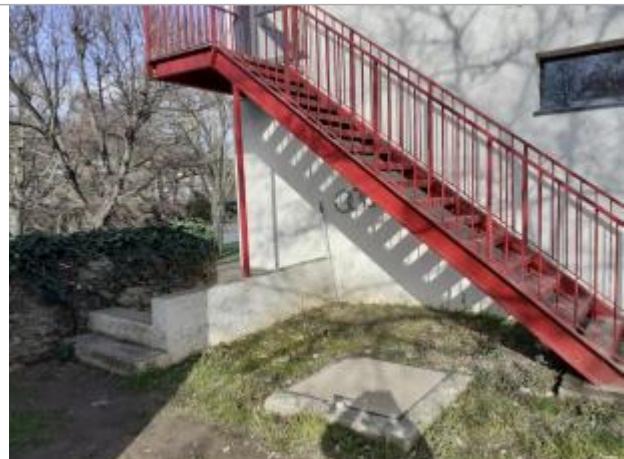
Commentaires : Muret sous escalier de secours

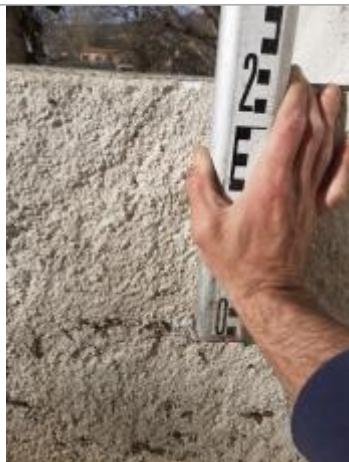
Code : AUDE2020_R_38_1

Nature du repère : Laisse d'inondation

Commentaires : Trace sur le muret

Description référence du repère : Haut du muret

Différence entre le niveau d'eau et la référence (en m) : -0.230 m

Altitude calculée de l'eau (en m) : 226.619
