Commune : **COUIZA**Rivière : **L' Aude****Espace R. Capdeville, mur fond espace vert**

Code : AUDE2020_S_41

Code : AUDE2020_R_41_1

SOURCE DE REPÉRAGE : LAISSES DE CRUES RELEVÉES PAR OTEIS SUR LA HAUTE VALLÉE DE L'AUDE - 04/01/2020

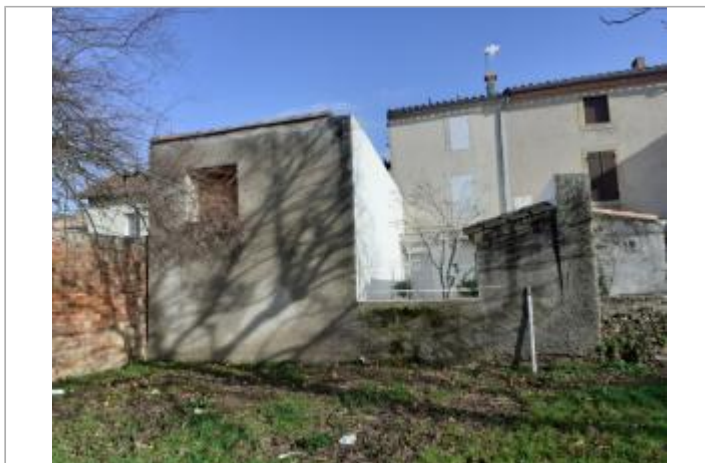
Commentaires : Mur

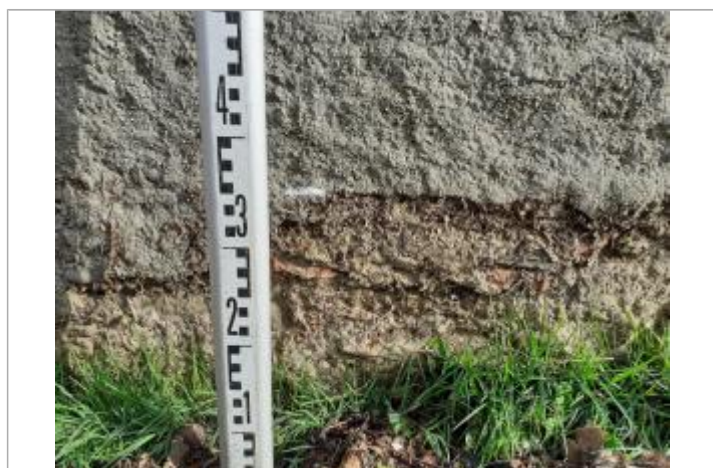
Nature de l'inondation : **Débordement de cours d'eau**Altitude calculée de l'eau : **226.644 m**Nature du repère : **Laisse d'inondation**

Commentaires : Trace sur le mur

Différence entre le niveau d'eau et la référence (en m) : 0.350 m

Altitude calculée de l'eau (en m) : 226.644
