Commune : **COUIZA**Rivière : **L' Aude****39 rue sainte Marie, cours intérieure**

Code : AUDE2020_S_49

**22 janvier 2020**Nature de l'inondation : **Débordement de cours d'eau**Altitude calculée de l'eau : **226.17 m**Nature du repère : **Laisse d'inondation**

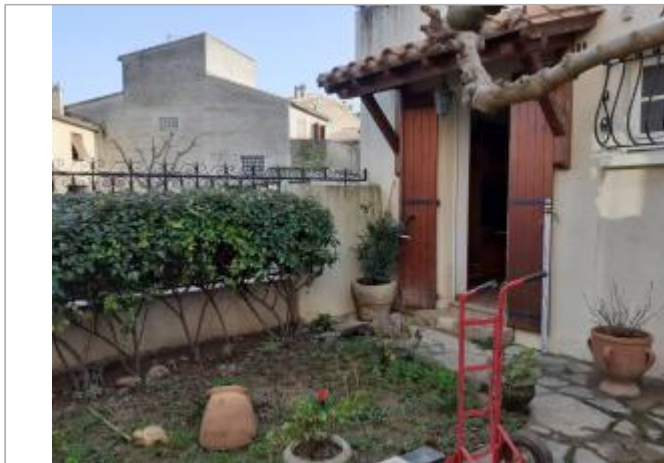
Commentaires : Volet

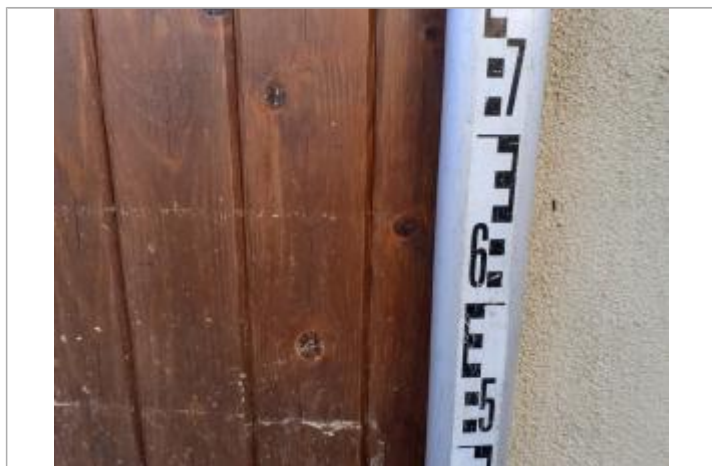
Commentaires : Trace derrière le volet

Description référence du repère : Dalle cours intérieure

Différence entre le niveau d'eau et la référence (en m) : 0.650 m

Altitude calculée de l'eau (en m) : 226.17
