Commune : COUIZA

## 39 rue sainte Marie, cours intérieure

Code : AUDE2020\_S\_49

Code : AUDE2020\_R\_49\_1

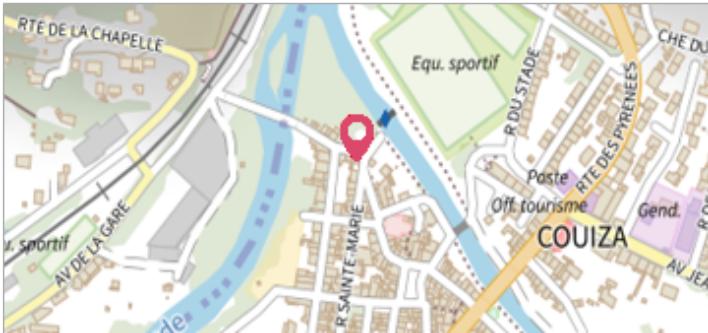
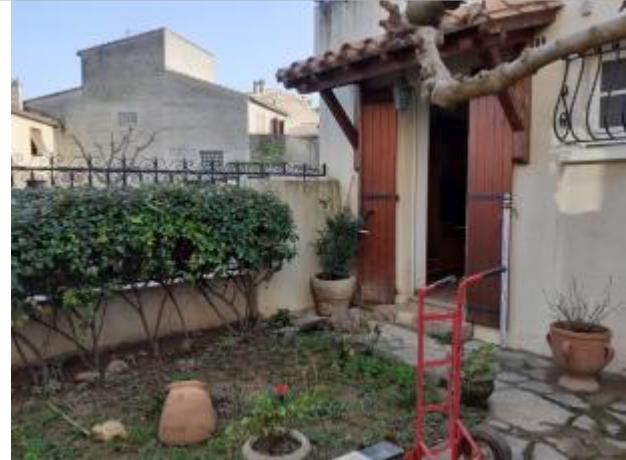
Commentaires : Volet

Commentaires : Trace derrière le volet

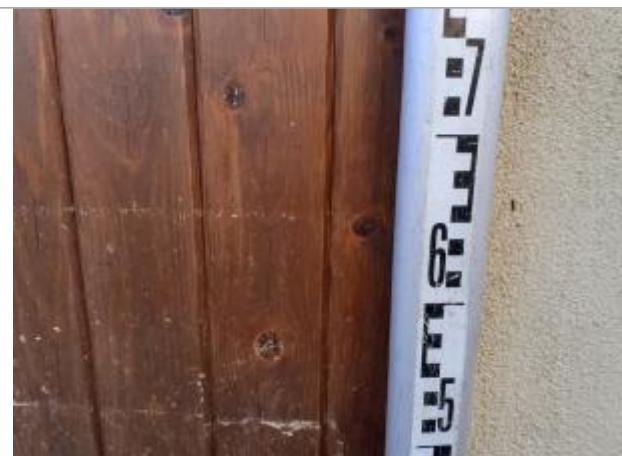
Description référence du repère : Dalle cours intérieure

Différence entre le niveau d'eau et la référence (en m) : 0.650 m
