Commune : **COUIZA**Rivière : **La Sals****14, rue de l'église****Commentaires :** Portillon**1** Repère(s) sur le site**GÉNÉRAL****Unité de gestion :** Méditerranée Ouest**Code :** AUDE2020_S_50**Date de mise à jour :** 03/12/2021**Auteur :** SPC MO

**22 Janvier 2020**Nature de l'inondation : **Débordement de cours d'eau**Altitude calculée de l'eau : **226.156 m**Nature du repère : **Laisse d'inondation****Commentaires :** Trace sur le cèdre du portillon**GÉNÉRAL****Code :** AUDE2020_R_50_1**Date de mise à jour :****Auteur :** SPC MO

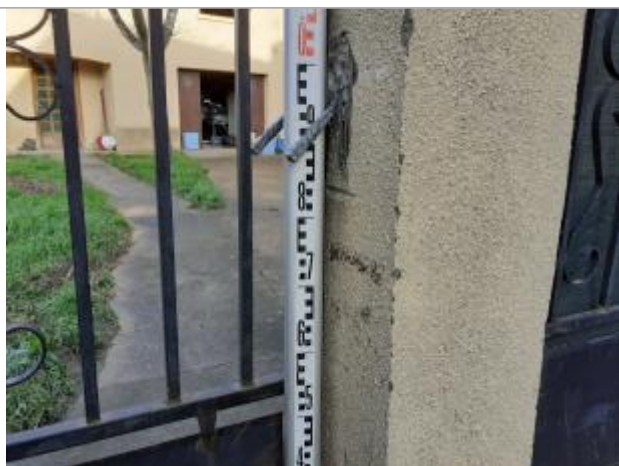
MARQUE**Maximum de l'inondation :** Oui**Visibilité :** Non renseigné**État du repère :** Non renseigné**Pérennité :** Non renseigné**Repère calculé :** Non renseigné**PHÉC :** Non renseigné**SOURCE DE REPÉRAGE : LAISSES DE CRUES RELEVÉES PAR OTEIS SUR LA HAUTE VALLÉE DE L'AUDE - 04/01/2020****Type de repérage :** Campagne de terrain post-inondation**Organisme :** OTEIS**NIVELLEMENT INITIAL - 24/01/2020****Méthode :** GPS**Organisme :** OTEIS**Référence nivelée :** Autre type de référence**Description référence du repère :** Seuil**Système altimétrique :** NGF IGN 1969 (système normal)**Altitude de la référence (en m) :** 225.386 m**Différence entre le niveau d'eau et la référence (en m) :** 0.770 m**Altitude calculée de l'eau (en m) :** 226.156
