Commune : COUIZA

31, rue sainte Marie

Rivière : L' Aude

GÉNÉRAL**Unité de gestion :** Méditerranée Ouest**Code :** AUDE2020_S_51**Date de mise à jour :** 17/11/2021**Auteur :** SPC MO

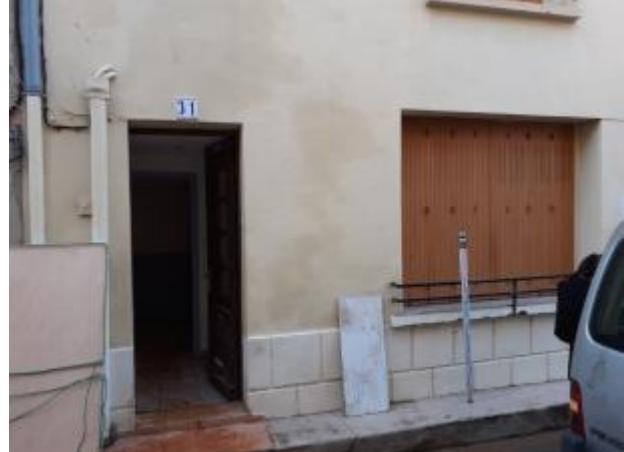
Commentaires : Façade maison

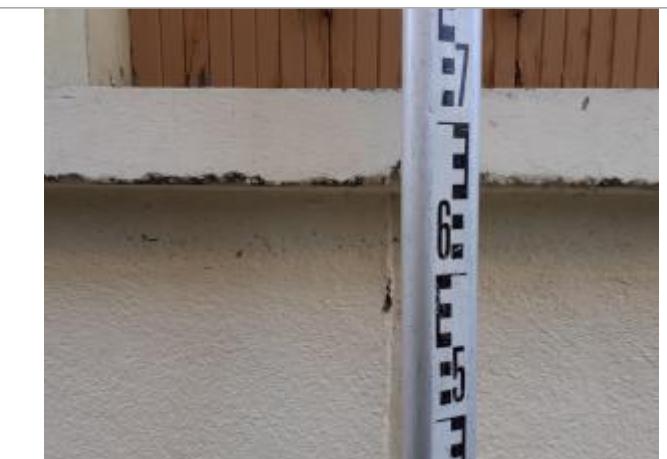
Commentaires : Trace sur la façade

Altitude calculée de l'eau : **226.198 m**Nature du repère : **Laisse d'inondation****GÉNÉRAL****Code :** AUDE2020_R_51_1**Date de mise à jour :****Auteur :** SPC MO

MARQUE**Maximum de l'inondation :** Oui**Visibilité :** Non renseigné**État du repère :** Non renseigné**Pérennité :** Non renseigné**Repère calculé :** Non renseigné**PHEC :** Non renseigné**SOURCE DE REPÉRAGE : LAISSES DE CRUES RELEVÉES PAR OTEIS SUR LA HAUTE VALLÉE DE L'AUDE - 04/01/2020****Type de repérage :** Campagne de terrain post-inondation
Organisme : OTEIS**NIVELLEMENT INITIAL - 24/01/2020****Méthode :** GPS**Organisme :** OTEIS**Référence nivelée :** Autre type de référence**Description référence du repère :** trottoir**Système altimétrique :** NGF IGN 1969 (système normal)**Altitude de la référence (en m) :** 225.578 m**Différence entre le niveau d'eau et la référence (en m) :** 0.620 m**Altitude calculée de l'eau (en m) :** 226.198
