Commune : **LIMOUX**

Place du Presbytère

Rivière : **L'Aude****1**

Code : AUDE2020_R_102_1

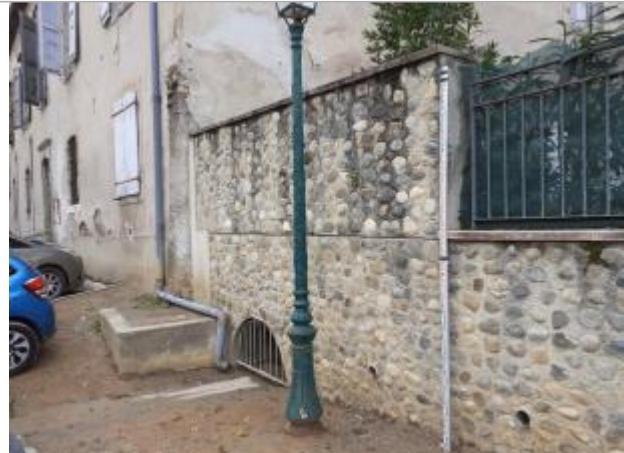
Commentaires : Mur

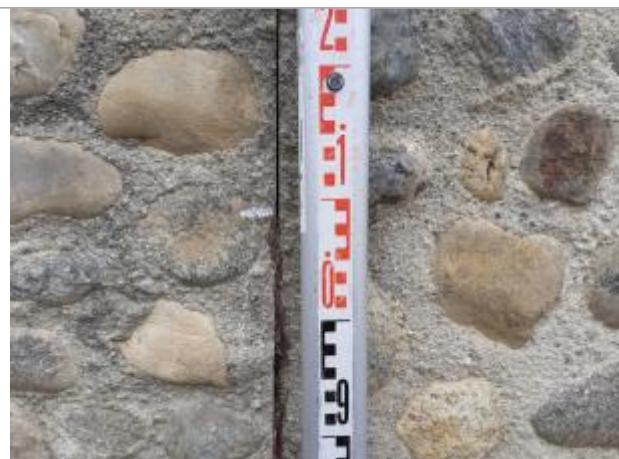
**22 Janvier 2020**Nature de l'inondation : **Débordement de cours d'eau**Altitude calculée de l'eau : **167.176 m**Nature du repère : **Laisse d'inondation**

Commentaires : Débris coincés dans le joint du mur

Description référence du repère : Haut du mur

Différence entre le niveau d'eau et la référence (en m) : -0.390 m
