Commune : **LIMOUX**Rivière : **L' Aude**

## Terrasse centre de rééducation, allée du 19/03/62

Code : AUDE2020\_S\_103

Code : AUDE2020\_R\_103\_1

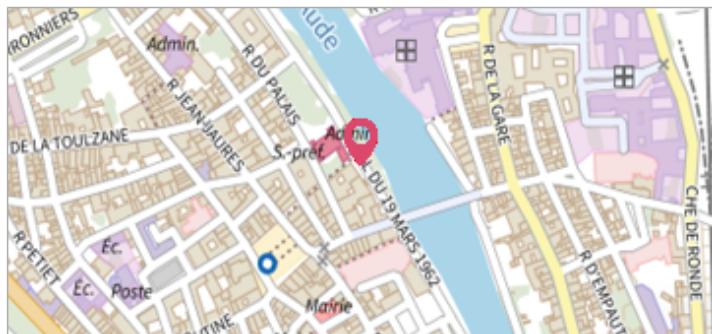
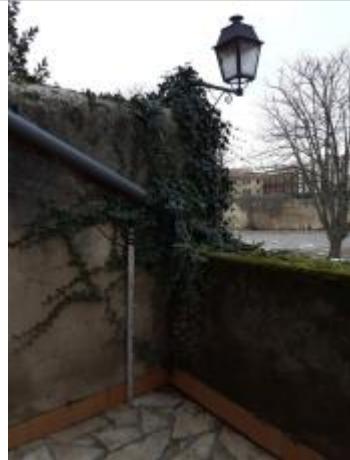
Commentaires : Mur

Repère(s) sur le site
