Commune : LIMOUX

Rivière : L' Aude

Code : AUDE2020_S_117

**22 janvier 2020**

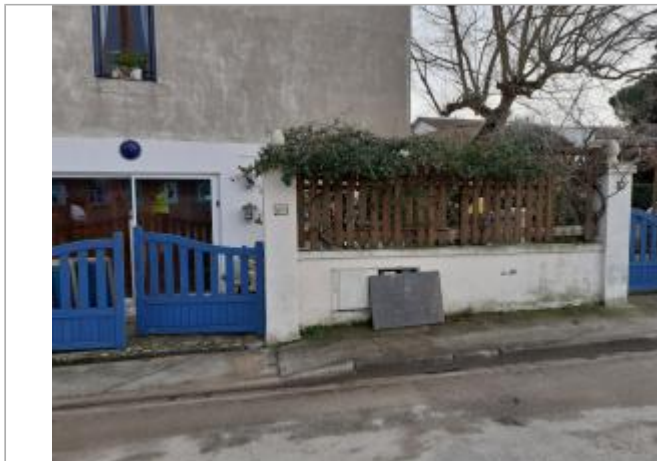
Commentaires : Porte vitrée

Commentaires : Trace sur les vitres

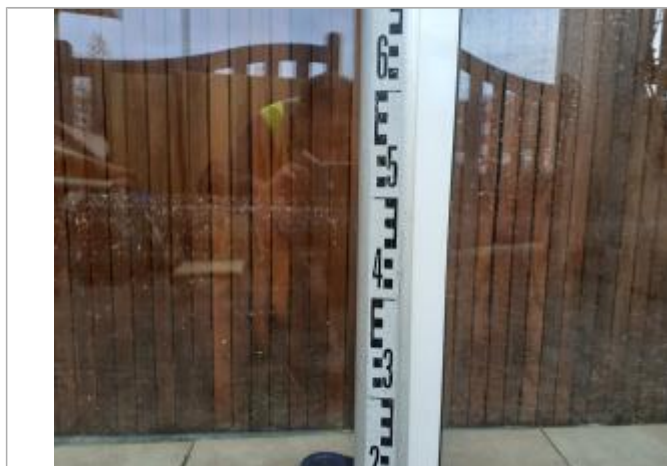
Nature du repère : Laisse d'inondation

Description référence du repère : Sol cours intérieure

Différence entre le niveau d'eau et la référence (en m) : 0.500 m
