Commune : LIMOUX

Rivière : L' Aude

Toilette mobile, parking Gamme Vert

Code : AUDE2020_S_118

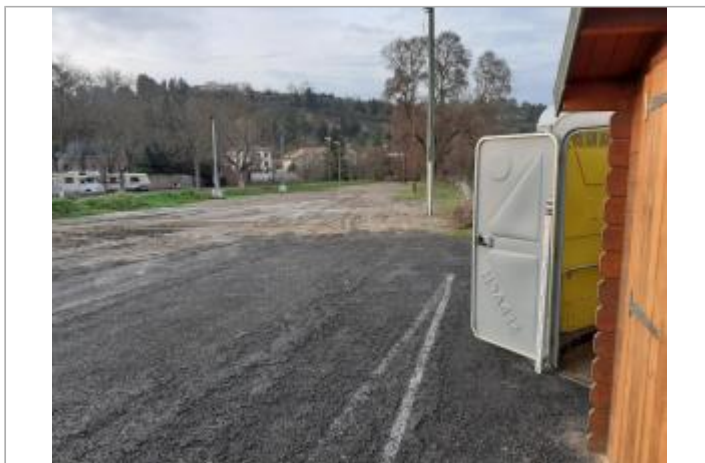
Photo © OTEIS

Commentaires : Porte des WC

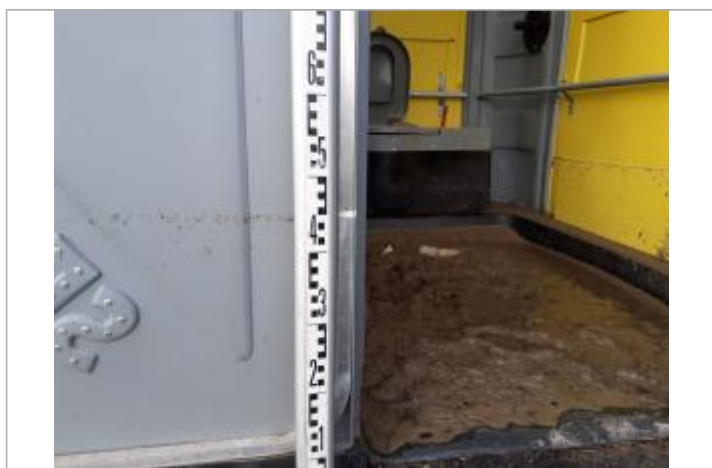
Photo © OTEIS

Nature du repère : Laisse d'inondation

Commentaires : Trace sur la porte

Différence entre le niveau d'eau et la référence (en m) : 0.450 m

Altitude calculée de l'eau (en m) : 166.186
