Commune : LIMOUX

Rivière : L' Aude

**Toilette mobile, parking Gamme Vert**

Code : AUDE2020\_S\_118

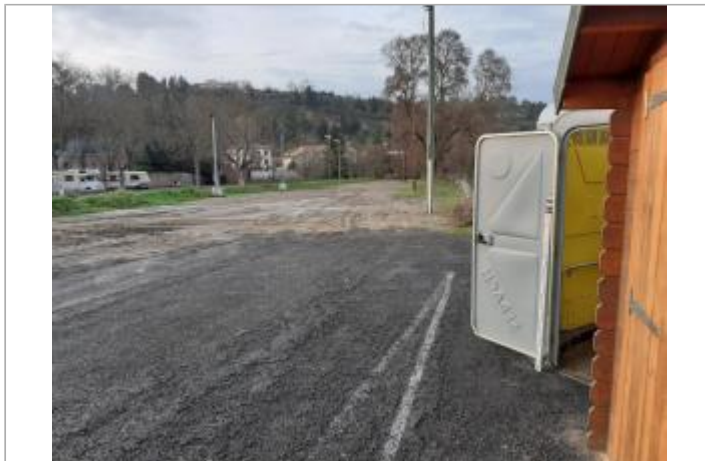
Photo © OTEIS

Commentaires : Porte des WC

Commentaires : Trace sur la porte

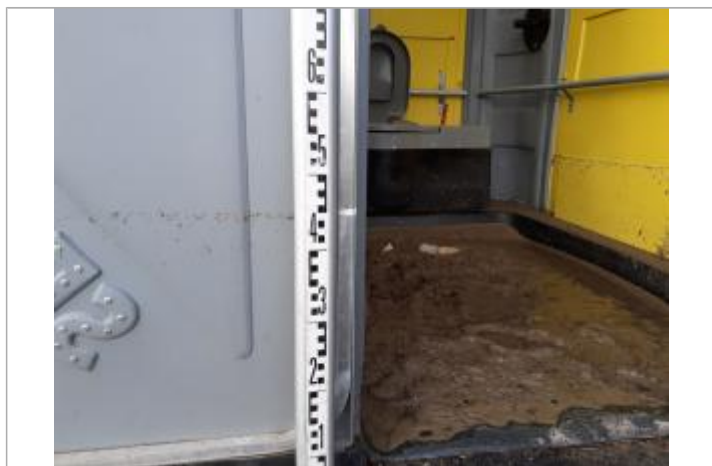
Photo © OTEIS

Nature du repère : Laisse d'inondation

Description référence du repère : Sol

Différence entre le niveau d'eau et la référence (en m) : 0.450 m

Altitude calculée de l'eau (en m) : 166.186
