Commune : **LIMOUX****2, chemin Farinier - MSA**Rivière : **Le Cougaing**

Code : AUDE2020_S_121

Code : AUDE2020_R_121_1

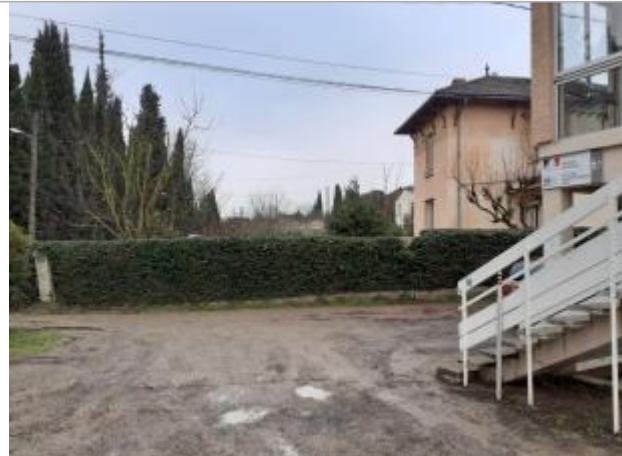
Commentaires : Escaliers

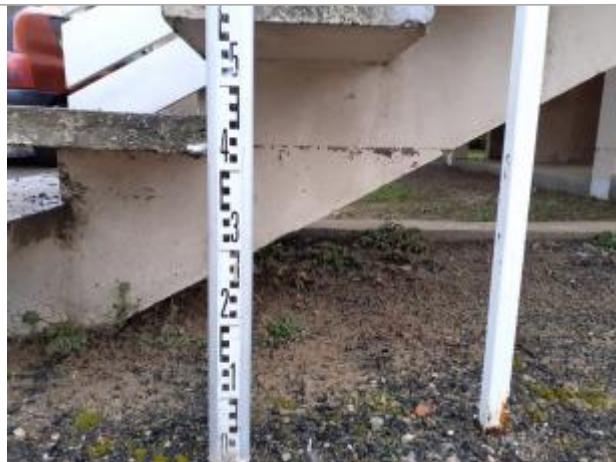
Commentaires : Trace sous les escaliers

Description référence du repère : Sur 3ème marche

Différence entre le niveau d'eau et la référence (en m) : -0.050 m

Altitude calculée de l'eau (en m) : 166.516
