Commune : **LIMOUX** | Rivière : **Le Cougaing**

2, chemin Farinier - MSA

Unité de gestion : Méditerranée Ouest
 Code : AUDE2020_S_121 Date de mise à jour : 03/12/2021
 Auteur : SPC MO

Code : AUDE2020_R_121_1 Date de mise à jour : 03/12/2021
 Auteur : SPC MO

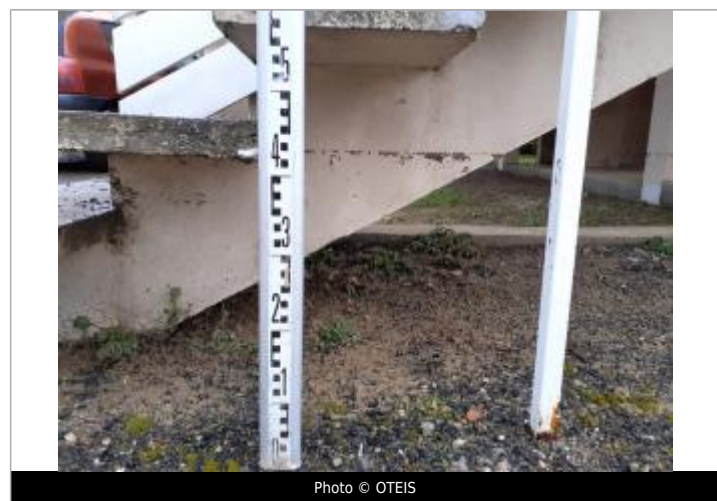
Commentaires : Trace sous les escaliers

Méthode : GPS
 Organisme : OTEIS
 Référence nivelée : Autre type de référence
 Description référence du repère : Sur 3ème marche
 Système altimétrique : NGF IGN 1969 (système normal)
 Altitude de la référence (en m) : 166.566 m
 Différence entre le niveau d'eau et la référence (en m) : -0.050 m
 Altitude calculée de l'eau (en m) : 166.516
