Commune : LIMOUX

Rivière : Le Cougaing

2, chemin Farinier - MSA #2

Code : AUDE2020_S_122

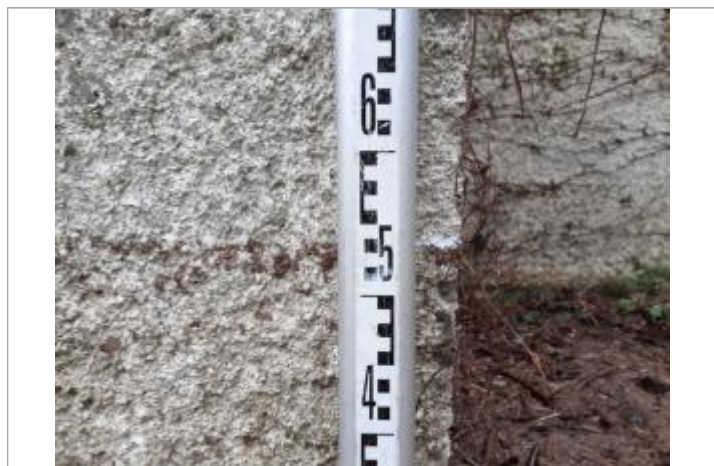
Code : AUDE2020_R_122_1

Nature du repère : Laisse d'inondation

Commentaires : Trace sur le mur

Différence entre le niveau d'eau et la référence (en m) : 0.540 m

Altitude calculée de l'eau (en m) : 166.527
