Commune : LIMOUX

Rivière : Le Cougaing

2, chemin Farinier - MSA #2

Code : AUDE2020_S_122

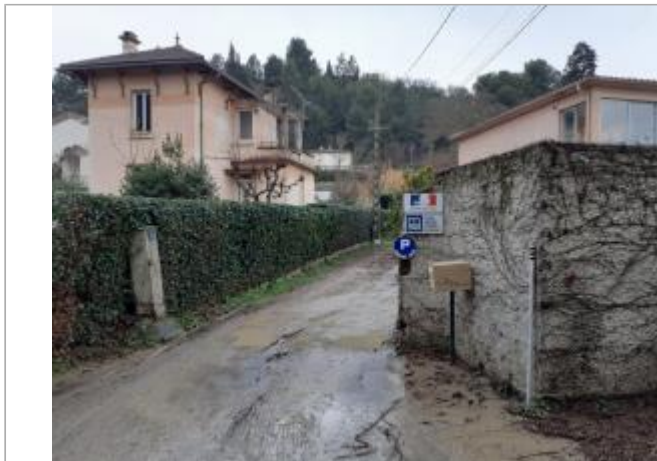
Commentaires : Mur du portail

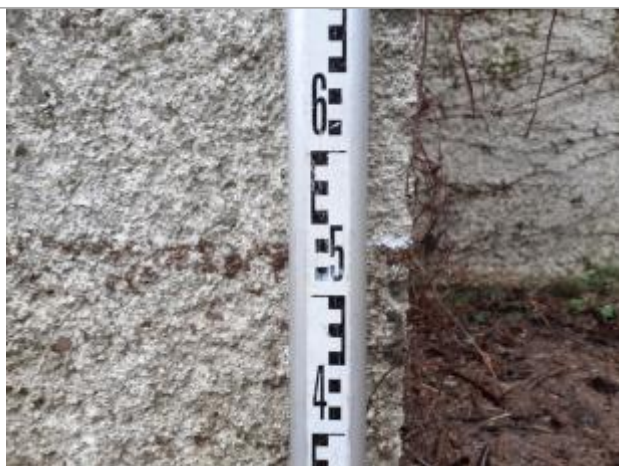
Nature du repère : Laisse d'inondation

Commentaires : Trace sur le mur

Différence entre le niveau d'eau et la référence (en m) : 0.540 m

Altitude calculée de l'eau (en m) : 166.527
