Commune : LIMOUX

Rivière : Le Cougaing

Code : AUDE2020_S_123

Code : AUDE2020_R_123_1

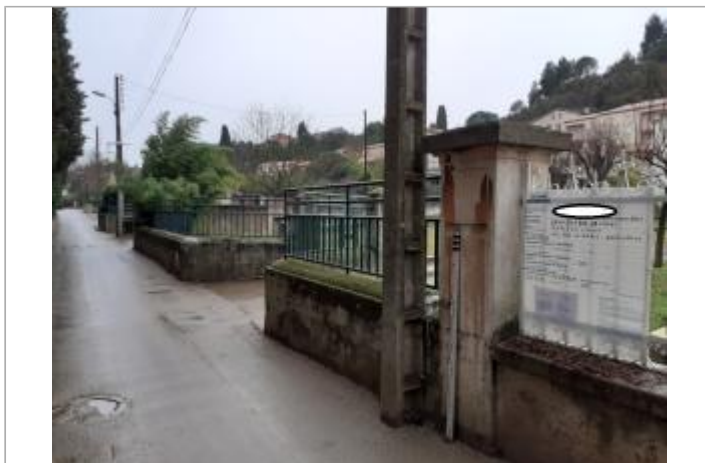
Commentaires : Muret

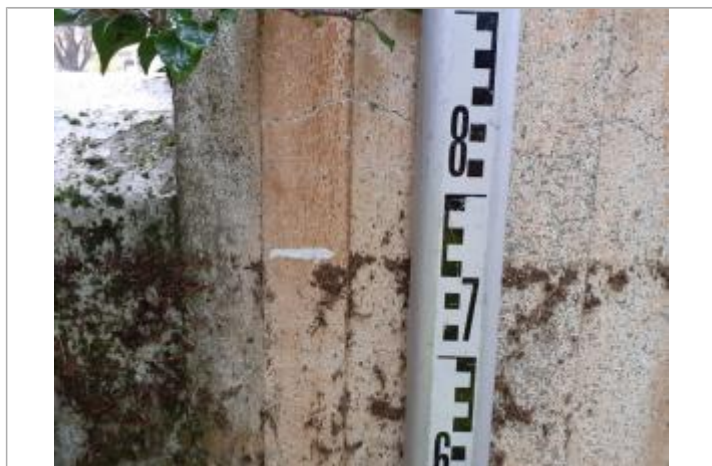
Nature du repère : Laisse d'inondation

Commentaires : Trace sur le muret

Différence entre le niveau d'eau et la référence (en m) : 0.760 m

Altitude calculée de l'eau (en m) : 166.533
