Commune : LIMOUX

Rivière : Le Cougaing

Code : AUDE2020_S_124

Code : AUDE2020_R_124_1

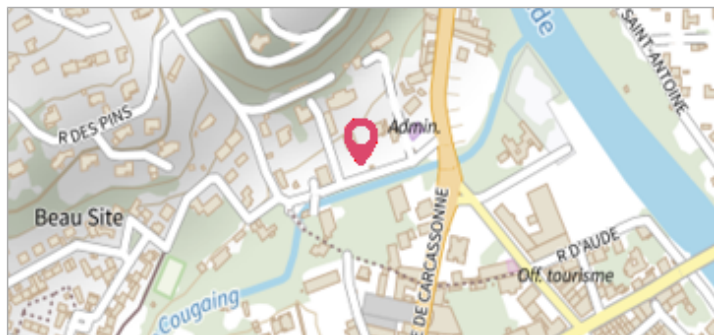
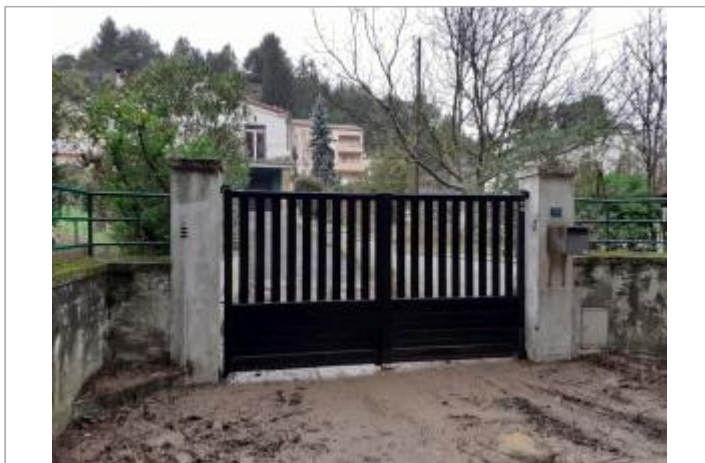
Commentaires : Montant gauche portail

1 Repère(s) sur le site**GÉNÉRAL**

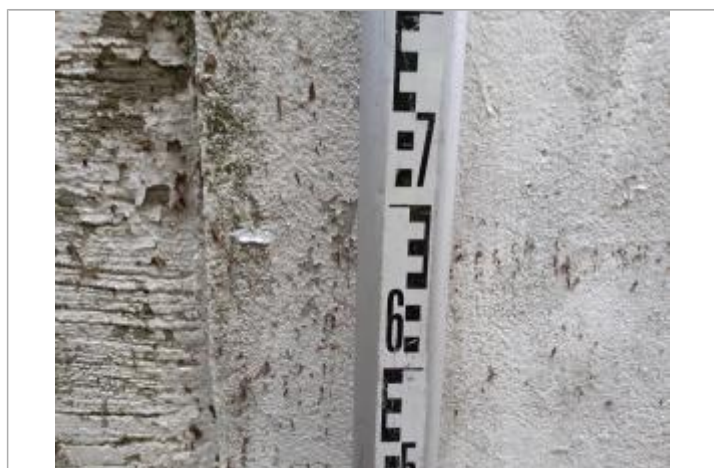
Nature du repère : Laisse d'inondation

Commentaires : Trace sur le montant

Description référence du repère : Rebord du parterre

Différence entre le niveau d'eau et la référence (en m) : 0.680 m

Altitude calculée de l'eau (en m) : 166.496
