Commune : LIMOUX

Rivière : Le Cougaing

Code : AUDE2020_S_124

SOURCE DE REPÉRAGE : LAISSES DE CRUES RELEVÉES PAR OTEIS SUR LA HAUTE VALLÉE DE L'AUDE - 04/01/2020

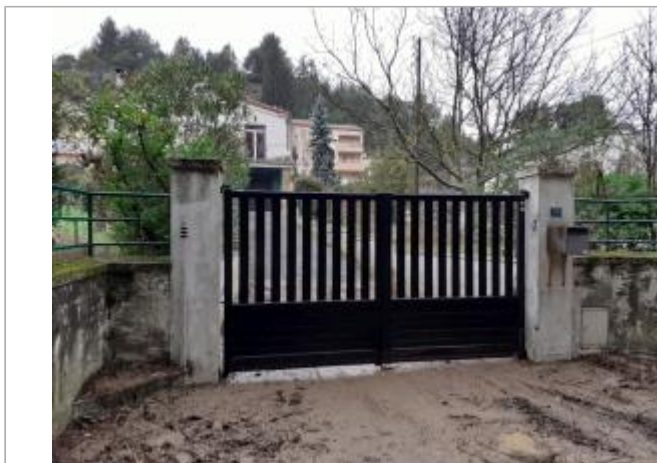
Commentaires : Montant gauche portail
