Commune : LIMOUX

Rivière : L' Aude

Derrière le 2 rue du stade

Code : AUDE2020_S_140

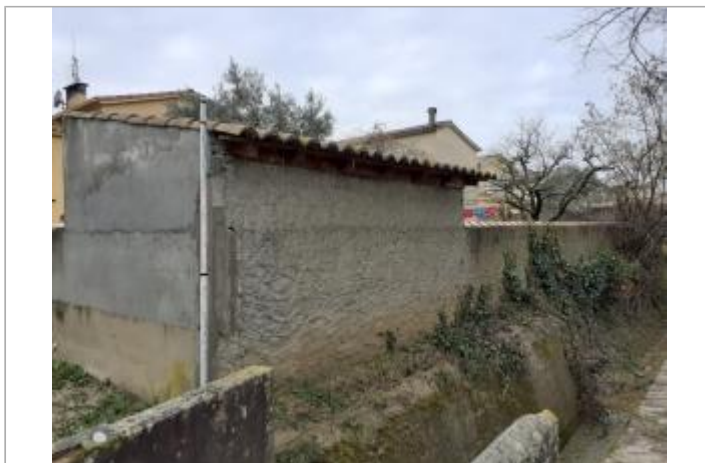
Commentaires : Abris de jardin

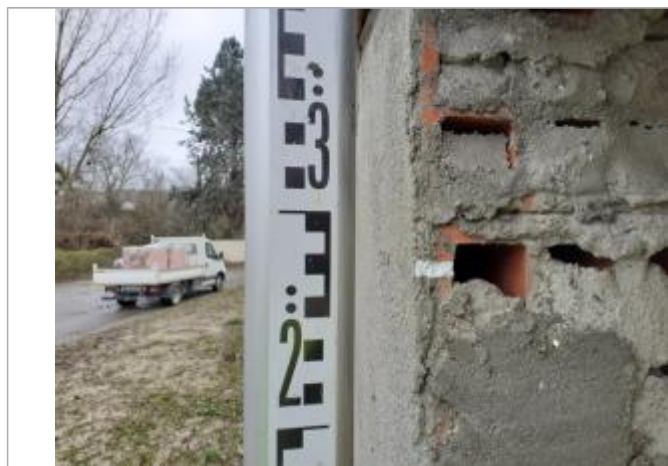
Code : AUDE2020_R_140_1

Altitude calculée de l'eau : **164.035 m**

Nature du repère : Laisse d'inondation

Commentaires : Trace sur le mur

Différence entre le niveau d'eau et la référence (en m) : 2.270 m
