Commune : LIMOUX

Rivière : L' Aude

Face au 8, rue d'Alsace

Code : AUDE2020_S_152

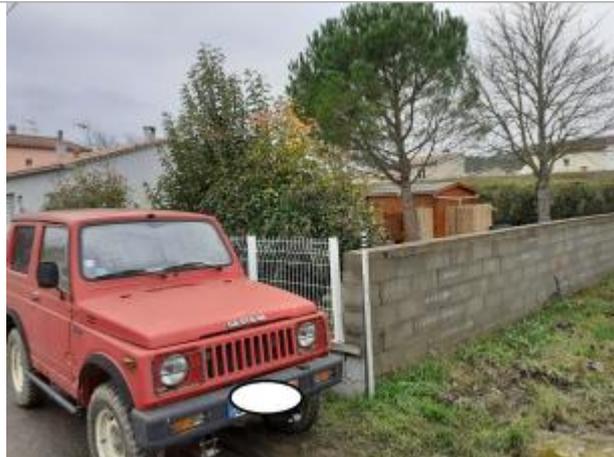
Commentaires : Mur

1 Repère(s) sur le site**GÉNÉRAL**

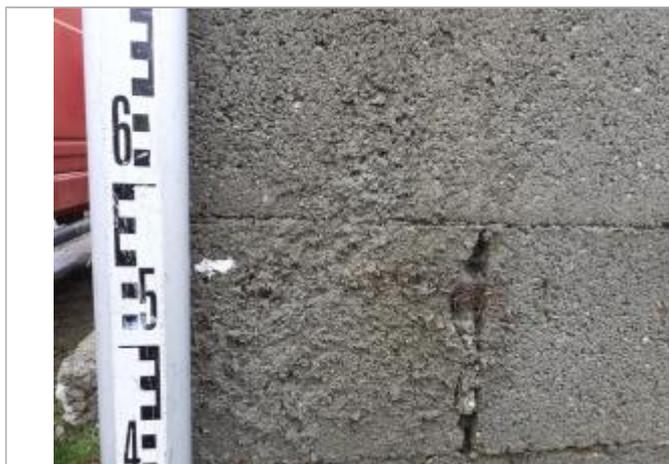
Code : AUDE2020_R_152_1

Nature du repère : Laisse d'inondation

Commentaires : Trace sur le mur

Description référence du repère : Haut du mur

Différence entre le niveau d'eau et la référence (en m) : -0.700 m

Altitude calculée de l'eau (en m) : 163.631
