Commune : LIMOUX

Rivière : L' Aude

Maison isolée, chemin rural 314

Code : AUDE2020_S_159

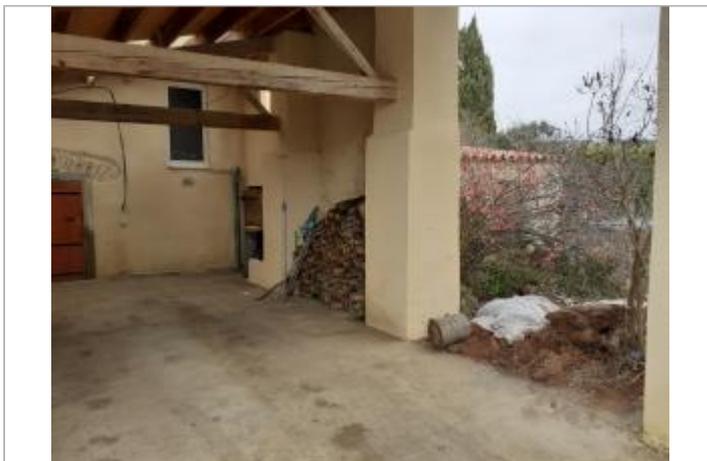
Commentaires : Mur sous préau

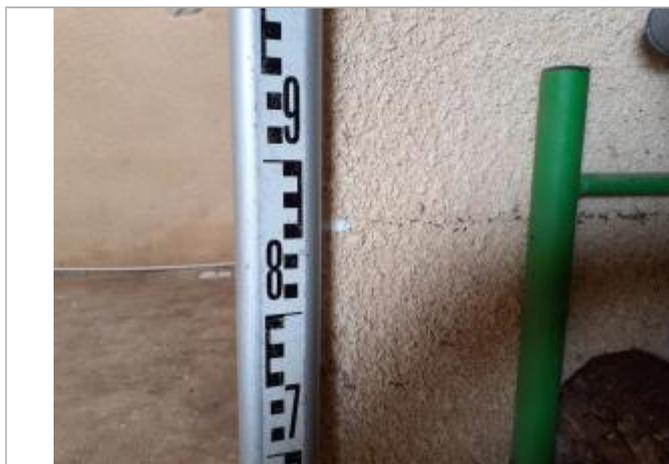
Code : AUDE2020_R_159_1

**22 Janvier 2020**Nature de l'inondation : **Débordement de cours d'eau**Altitude calculée de l'eau : **162.883 m**Nature du repère : **Laisse d'inondation**

Commentaires : Trace sur les murs

Description référence du repère : Dalle sous préau

Différence entre le niveau d'eau et la référence (en m) : 0.860 m

Altitude calculée de l'eau (en m) : 162.883
