Commune : LIMOUX

Rivière : L' Aude

Potager chemin rural 314

Code : AUDE2020_S_161

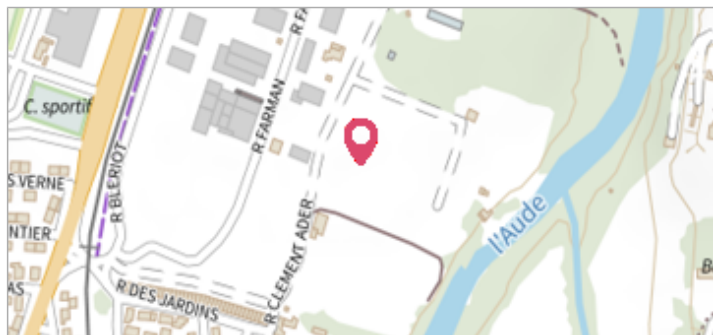
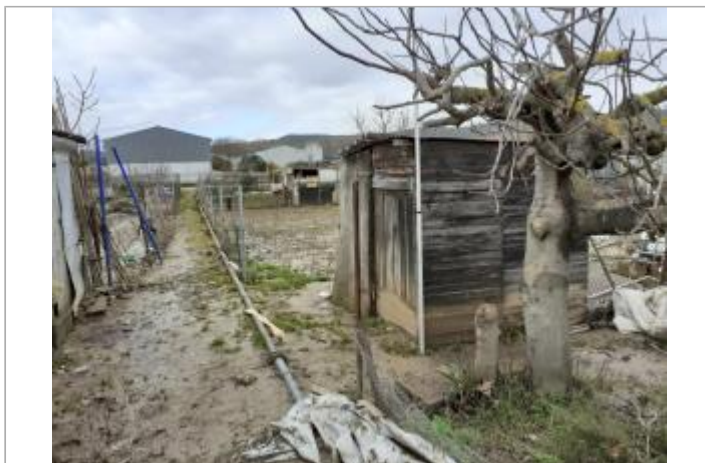
Commentaires : Cabanon

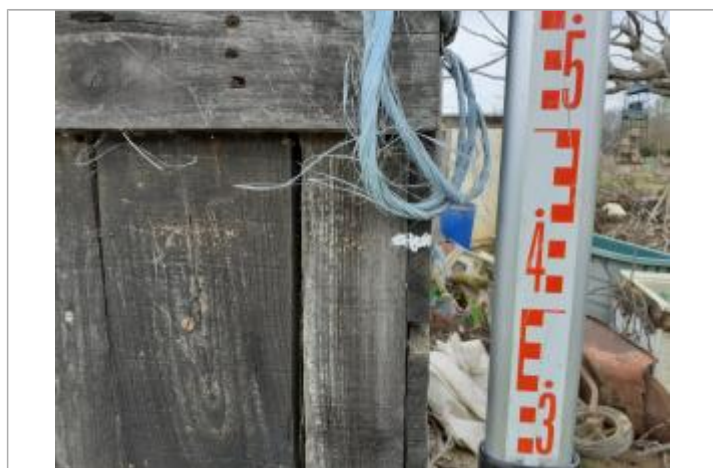
Code : AUDE2020_R_161_1

Altitude calculée de l'eau : **162.749 m**Nature du repère : **Laisse d'inondation**

Commentaires : Trace sur le cabanon

Différence entre le niveau d'eau et la référence (en m) : 1.440 m
