Commune : LIMOUX

Rivière : L' Aude

**Parcelle 42, chemin rural 314 #2**

Code : AUDE2020\_S\_164

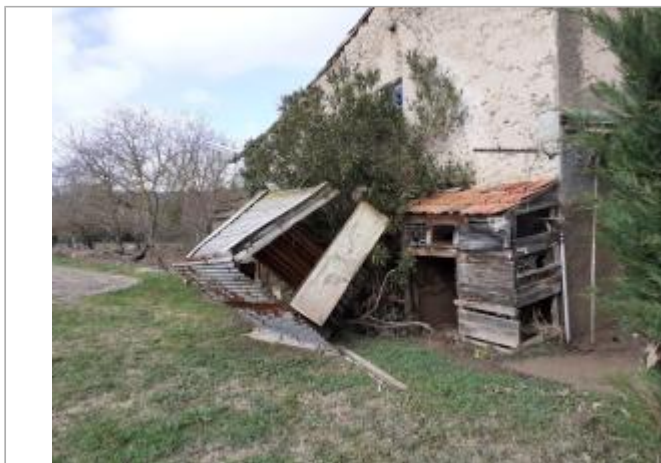
Commentaires : Façade

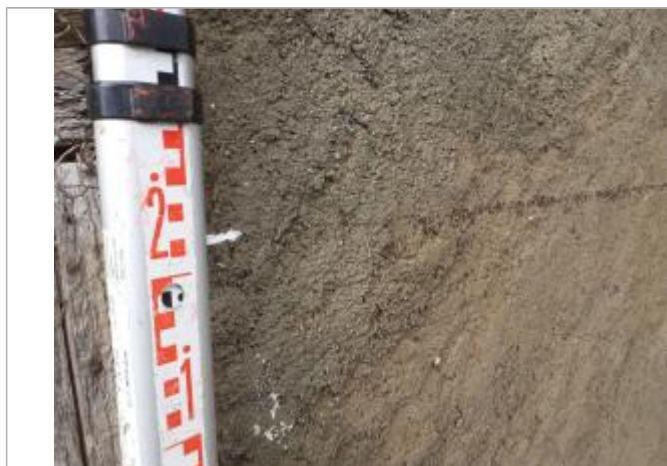
Nature du repère : Laisse d'inondation

Commentaires : Trace sur la façade

Différence entre le niveau d'eau et la référence (en m) : 1.220 m
