Commune : LIMOUX

Rivière : L' Aude

**Parcelle 32, chemin rural 314**

Code : AUDE2020\_S\_165

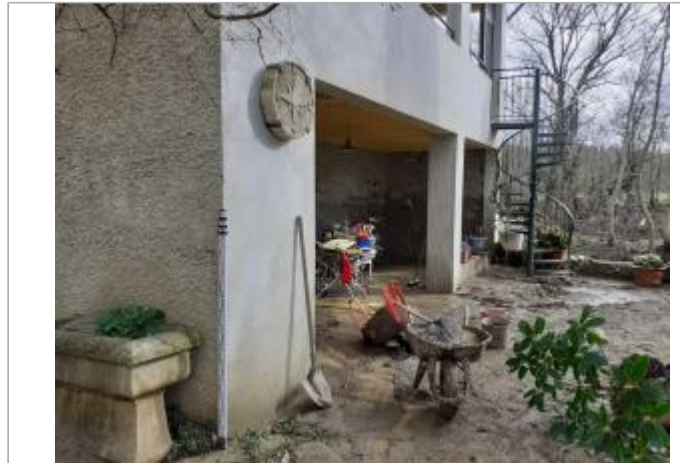
Commentaires : Façade

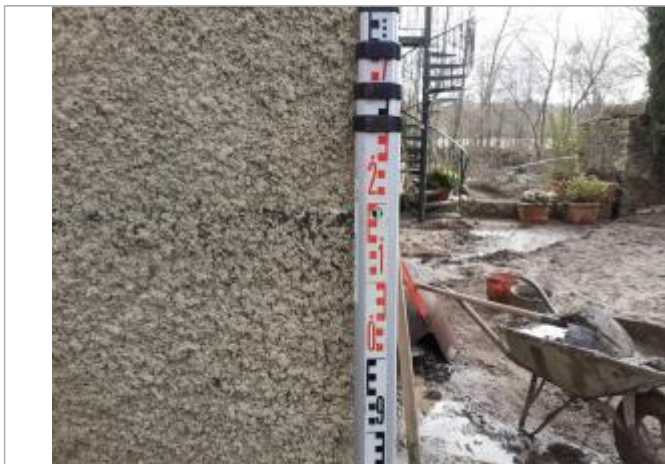
Code : AUDE2020\_R\_165\_1

Nature du repère : Laisse d'inondation

Commentaires : Trace sur la façade

Différence entre le niveau d'eau et la référence (en m) : 1.190 m

Altitude calculée de l'eau (en m) : 162.838
