Commune : **LIMOUX****23, rue St-François**

Rivière : **L'Aude****1**

Code : AUDE2020_S_170

Code : AUDE2020_R_170_1

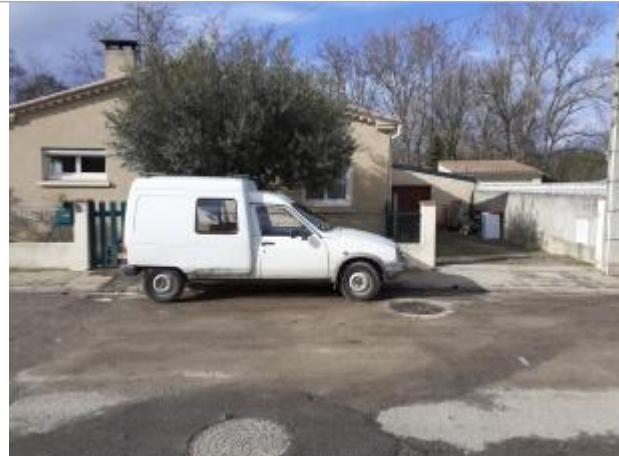
Commentaires : Façade

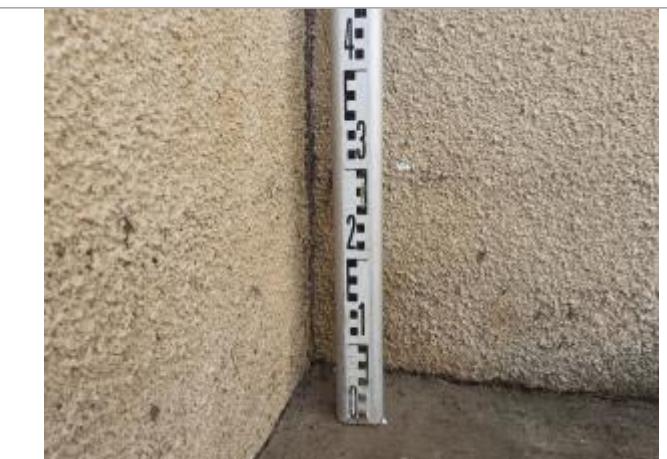
**22 Janvier 2020**Nature de l'inondation : **Débordement de cours d'eau**Altitude calculée de l'eau : **164.401 m**Nature du repère : **Laisse d'inondation**

Commentaires : Trace sur la façade

Différence entre le niveau d'eau et la référence (en m) : 0.300 m
