Commune : LIMOUX

Rivière : L' Aude

## Avant dernière maison, rue du four

Code : AUDE2020\_S\_178

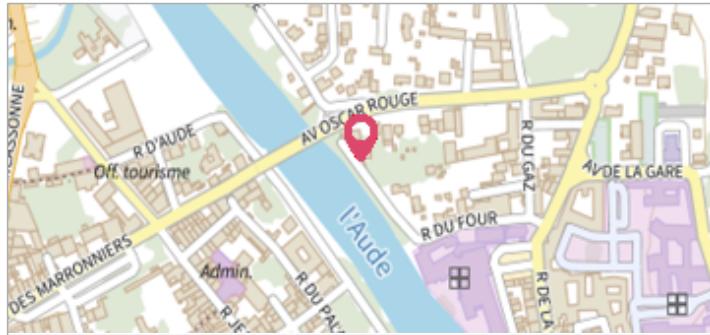
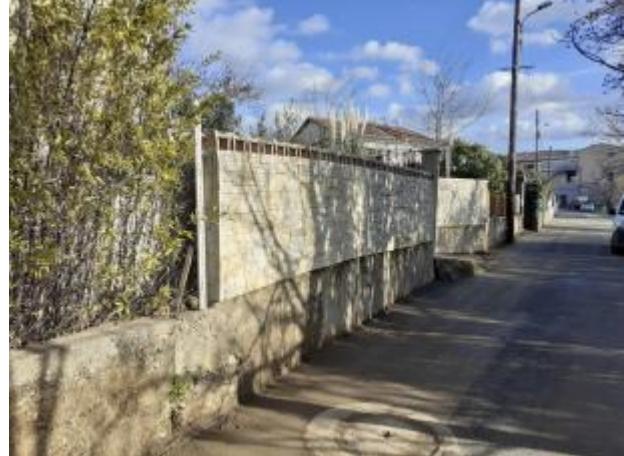
Commentaires : Mur en pierre

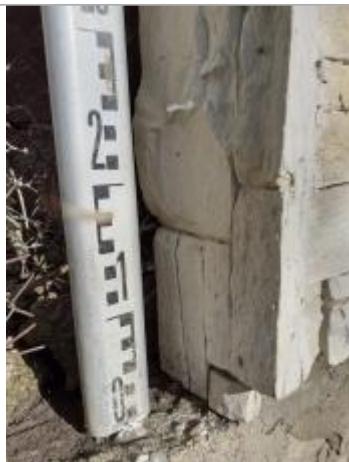
Code : AUDE2020\_R\_178\_1

Nature du repère : Laisse d'inondation

Commentaires : Trace derrière le mur

Description référence du repère : Haut du mur béton, pied de mur en pierre

Différence entre le niveau d'eau et la référence (en m) : 0.250 m

Altitude calculée de l'eau (en m) : 166.841
