Commune : LIMOUX

**Avenue des Corbières, sous le SDIS**

Code : AUDE2020\_S\_187

**22 janvier 2020**

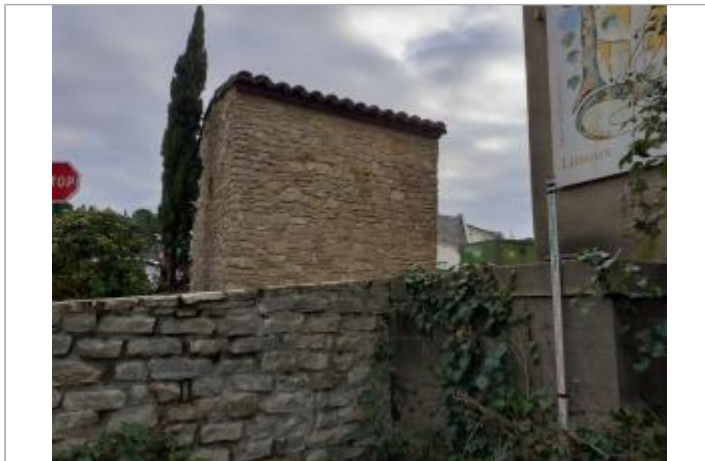
Commentaires : Mur de soutènement

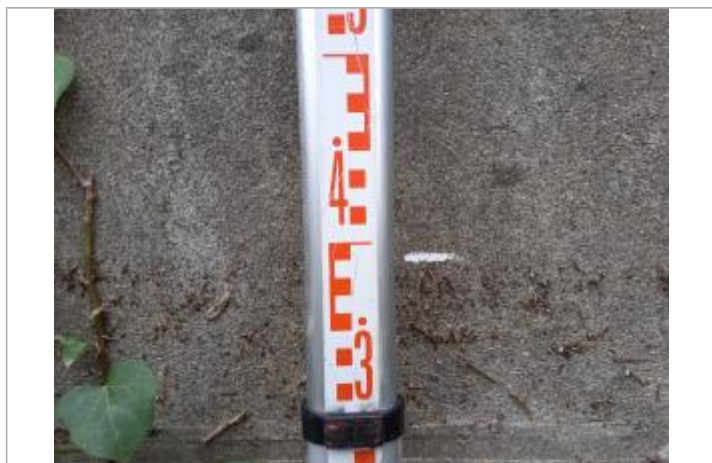
Code : AUDE2020\_R\_187\_1

Nature du repère : Laisse d'inondation

Commentaires : Trace sur le mur

Description référence du repère : Haut du mur

Différence entre le niveau d'eau et la référence (en m) : -0.690 m
