Commune : LIMOUX

Rivière : L' Aude

## Avenue des Corbières, sous le SDIS

Code : AUDE2020\_S\_187

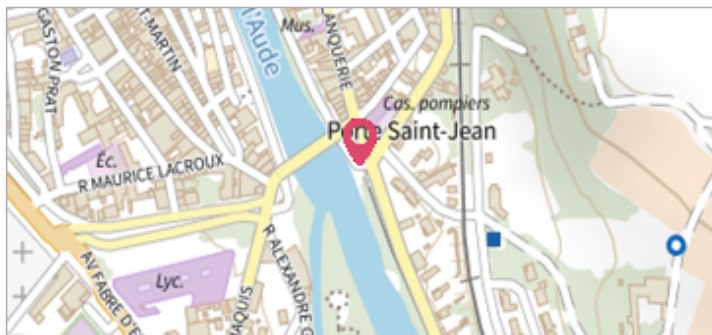
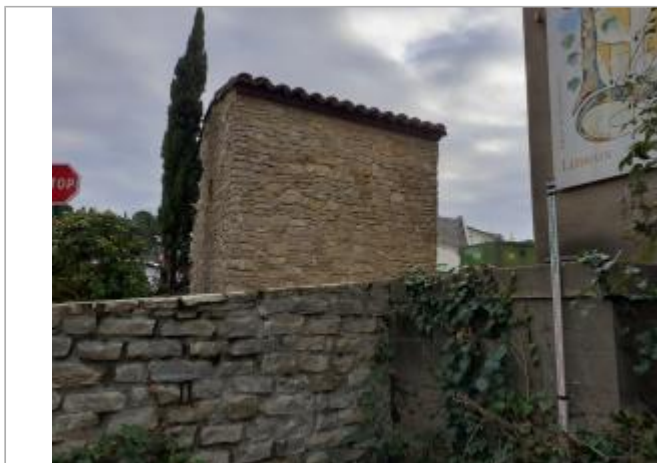
Commentaires : Mur de soutènement

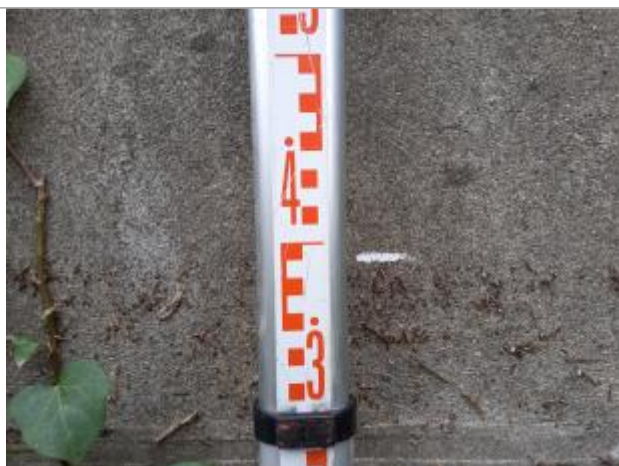
Code : AUDE2020\_R\_187\_1

Nature du repère : Laisse d'inondation

Commentaires : Trace sur le mur

Description référence du repère : Haut du mur

Différence entre le niveau d'eau et la référence (en m) : -0.690 m

Altitude calculée de l'eau (en m) : 167.891
