Commune : LIMOUX

Rivière : L' Aude

Code : AUDE2020_S_216

Code : AUDE2020_R_216_1

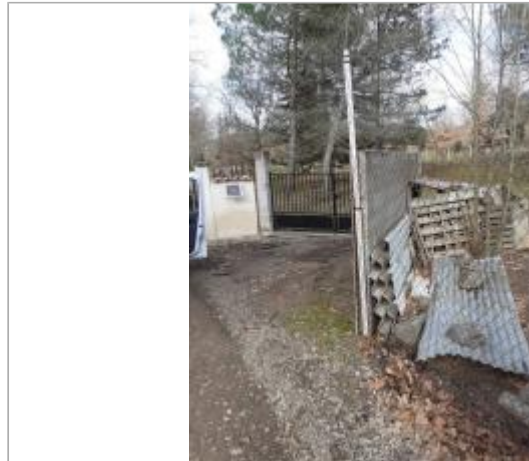
Commentaires : Mur jardin

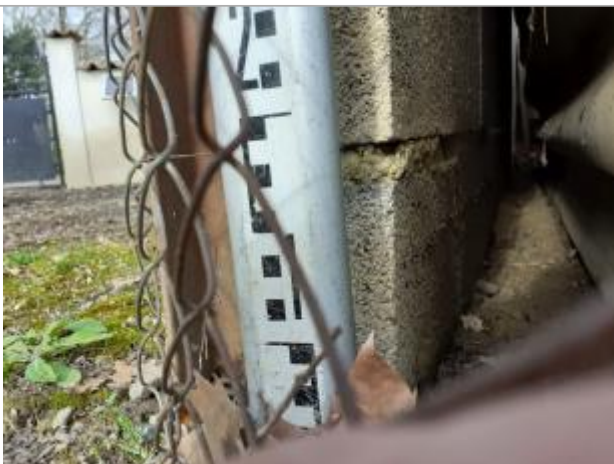
Nature du repère : Laisse d'inondation

Commentaires : Trace derrière le mur

Description référence du repère : Sol

Différence entre le niveau d'eau et la référence (en m) : 0.130 m

Altitude calculée de l'eau (en m) : 181.993
