Commune : **COUIZA**Rivière : **La Sals****36, rue du stade #2**

Code : AUDE2020_S_242

Code : AUDE2020_R_242_1

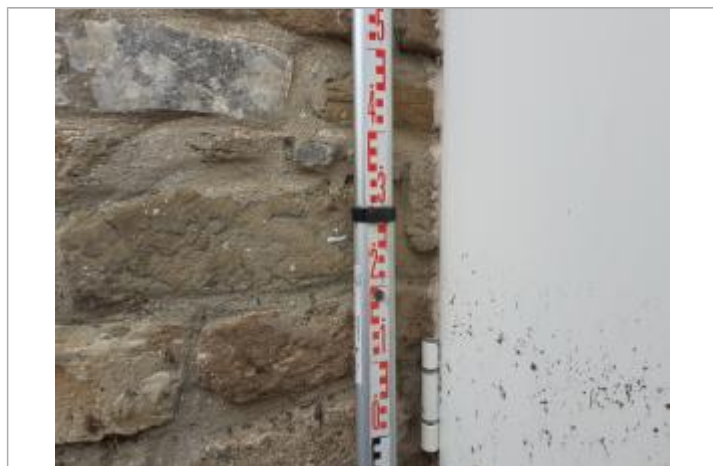
Commentaires : Trace sur le cadre de porte

Description référence du repère : Sol

Différence entre le niveau d'eau et la référence (en m) : 1.270 m

Altitude calculée de l'eau (en m) : 226.178
