Commune : **PIEUSSE****15 route de Pomas / mur chez particulier**Rivière : **L'Aude****1**Repère(s) sur
le site**GÉNÉRAL****Unité de gestion :** Méditerranée Ouest**Code :** AUDE2020_S_431**Date de mise à jour :** 17/11/2021**Auteur :** SPC MO

**22 Janvier 2020**Nature de l'inondation : **Débordement de cours d'eau**Altitude calculée de l'eau : **156.601 m**Nature du repère : **Laisse d'inondation****Commentaires :** Trace mur matérialisée au Tipp-Ex (à côté de la piscine au fond du jardin)**GÉNÉRAL****Code :** AUDE2020_R_431_1**Date de mise à jour :****Auteur :** SPC MO

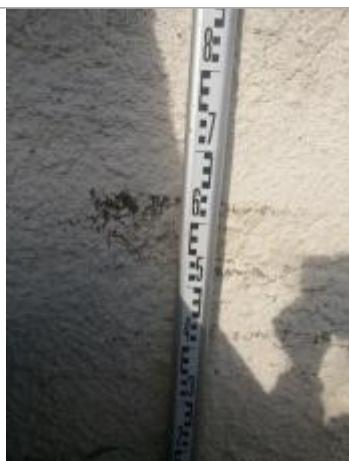
MARQUE**Maximum de l'inondation :** Oui**Visibilité :** Non renseigné**État du repère :** Non renseigné**Pérennité :** Non renseigné**Repère calculé :** Non renseigné**PHEC :** Non renseigné
