Commune : **PIEUSSE**

## Route de Pomas face au hameau les Bousiers

Code : AUDE2020\_S\_436

Code : AUDE2020\_R\_436\_1

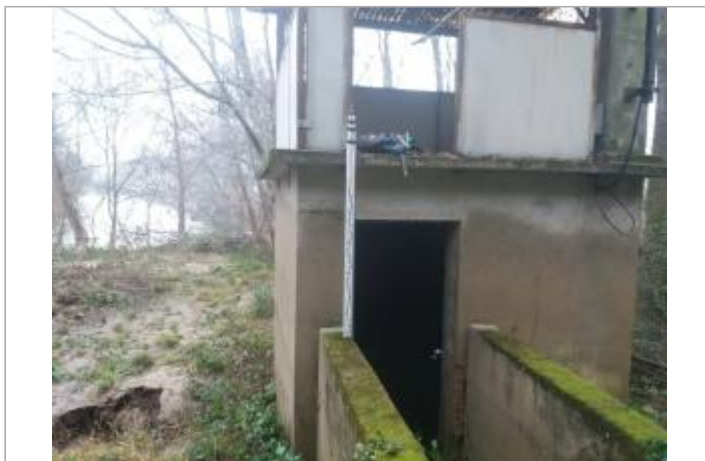
Commentaires : Mur ouvrage

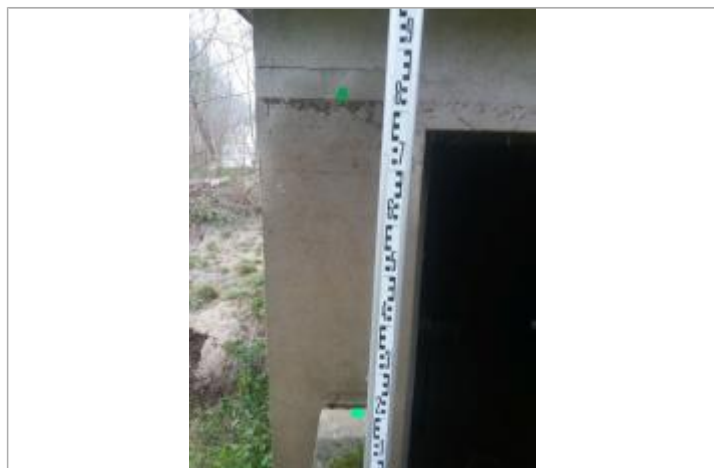
Commentaires : Trace nette sur l'ouvrage de pompage abandonné

Description référence du repère : Points verts sur le bajoyer et la trace

Différence entre le niveau d'eau et la référence (en m) : 0.820 m
