Commune : **PIEUSSE**Rivière : **L' Aude****RD19A rue plaine de Plaissan / dépôt CAVALE #3****Commentaires :** Mur vestiaire**1** Repère(s) sur le site**GÉNÉRAL****Unité de gestion :** Méditerranée Ouest**Code :** AUDE2020_S_477**Date de mise à jour :** 17/11/2021**Auteur :** SPC MO

**22 janvier 2020**Nature de l'inondation : **Débordement de cours d'eau**Altitude calculée de l'eau : **155.407 m**Nature du repère : **Laisse d'inondation****Commentaires :** Trace nette dans les vestiaire**GÉNÉRAL****Code :** AUDE2020_R_477_1**Date de mise à jour :****Auteur :** SPC MO

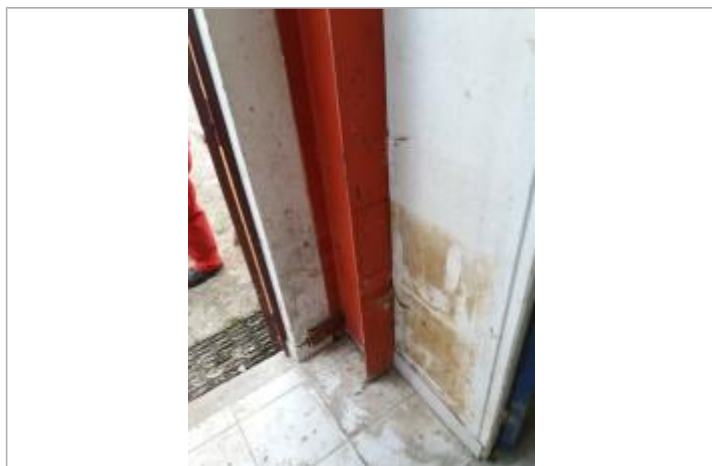
MARQUE**Maximum de l'inondation :** Oui**Visibilité :** Non renseigné**État du repère :** Non renseigné**Pérennité :** Non renseigné**Repère calculé :** Non renseigné**PHEC :** Non renseigné**SOURCE DE REPÉRAGE : LAISSES DE CRUES RELEVÉES PAR OTEIS SUR LA HAUTE VALLÉE DE L'AUDE - 04/01/2020****Type de repérage :** Campagne de terrain post-inondation**Organisme(s) :** OTEIS**NIVELLEMENT INITIAL - 24/01/2020****Méthode :** GPS**Organisme :** OTEIS**Référence nivelée :** Autre type de référence**Description référence du repère :** Trace trait noir pilier vestiaire / référentiel carrelage**Système altimétrique :** NGF IGN 1969 (système normal)**Altitude de la référence (en m) :** 154.607 m**Différence entre le niveau d'eau et la référence (en m) :** 0.800 m**Altitude calculée de l'eau (en m) :** 155.407
