Commune : CARCASSONNE

## restaurant - quai du paicherou #3

Rivière : L' Aude

**Unité de gestion :** Méditerranée Ouest**Code :** AUDE2020\_S\_492**Date de mise à jour :** 17/11/2021**Auteur :** SPC MO

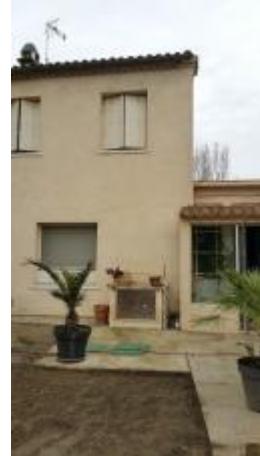
Commentaires : près de l'accueil du restaurant - climatisation

**22 Janvier 2020**Nature de l'inondation : **Débordement de cours d'eau**Altitude calculée de l'eau : **105.794 m**Nature du repère : **Laisse d'inondation****Commentaires :** traces humides + débris sur le mur (d'après la propriétaire, 30 à 40 cm de moins qu'en 2018)

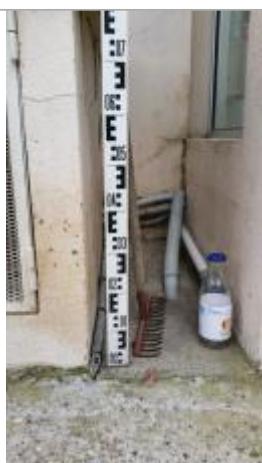
**Méthode :** GPS**Organisme :** OTEIS**Référence nivelée :** Autre type de référence**Description référence du repère :** dalle béton angle droit de l'abris**Système altimétrique :** NGF IGN 1969 (système normal)**Altitude de la référence (en m) :** 105.414 m**Différence entre le niveau d'eau et la référence (en m) :** 0.380 m**Altitude calculée de l'eau (en m) :** 105.794
