Commune : **CARCASSONNE**Rivière : **L' Aude****quai Bellevue, habitation contre le parc****Commentaires** : sur le mur près du signe**1** Repère(s) sur le site**GÉNÉRAL****Unité de gestion** : Méditerranée Ouest**Code** : AUDE2020_S_496**Date de mise à jour** : 17/11/2021**Auteur** : SPC MO

**22 Janvier 2020**Nature de l'inondation : **Débordement de cours d'eau**Altitude calculée de l'eau : **103.712 m**Nature du repère : **Laisse d'inondation****Commentaires** : traces humides + débris sur le mur**GÉNÉRAL****Code** : AUDE2020_R_496_1**Date de mise à jour** :**Auteur** : SPC MO

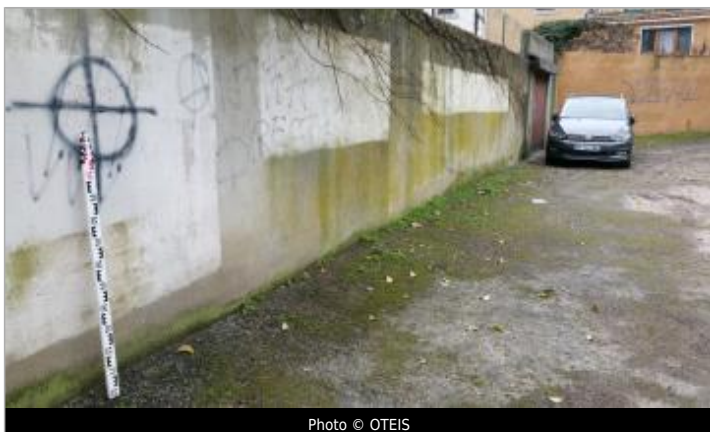
MARQUE**Maximum de l'inondation** : Oui**Visibilité** : Non renseigné**État du repère** : Non renseigné**Pérennité** : Non renseigné**Repère calculé** : Non renseigné**PHEC** : Non renseigné**SOURCE DE REPÉRAGE : LAISSES DE CRUES RELEVÉES PAR OTEIS SUR LA HAUTE VALLÉE DE L'AUDE - 04/01/2020****Type de repérage** : Campagne de terrain post-inondation**Organisme** : OTEIS**NIVELLEMENT INITIAL - 24/01/2020****Méthode** : GPS**Organisme** : OTEIS**Référence nivelée** : Autre type de référence**Description référence du repère** : revêtement sol**Système altimétrique** : NGF IGN 1969 (système normal)**Altitude de la référence (en m)** : 103.332 m**Différence entre le niveau d'eau et la référence (en m)** : 0.380 m**Altitude calculée de l'eau (en m)** : 103.712
