Commune : **CARCASSONNE**Rivière : **L' Aude**

## impasse des calquières n°2 - 2eme porte verte à gauche

Code : AUDE2020\_S\_498

**SOURCE DE REPÉRAGE : LAISSES DE CRUES RELEVÉES PAR OTEIS SUR LA HAUTE VALLÉE DE L'AUDE - 04/01/2020**

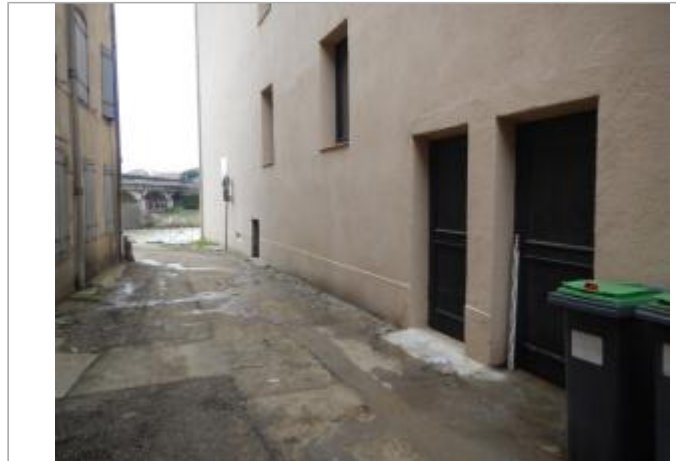
**Commentaires :** après le parking depuis allée de Bezons

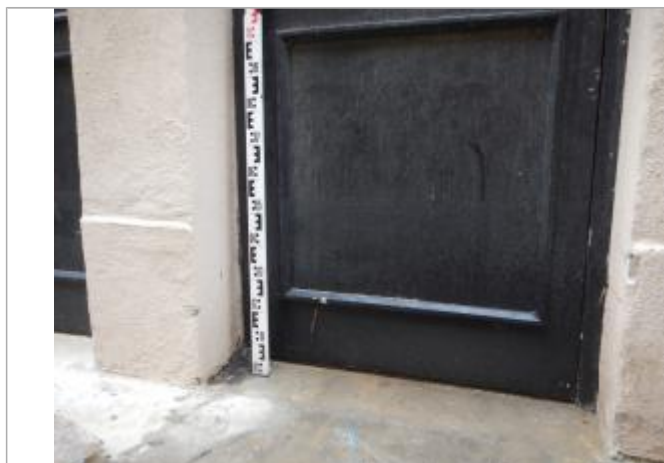
**22 Janvier 2020**
Nature de l'inondation : **Débordement de cours d'eau**Altitude calculée de l'eau : **102.92 m**Nature du repère : **Laisse d'inondation**
**Commentaires :** traces humides + débris sur le mur

Description référence du repère : seuil de la porte

Différence entre le niveau d'eau et la référence (en m) : 0.550 m

Altitude calculée de l'eau (en m) : 102.92
