Commune : **CARCASSONNE**Rivière : **L' Aude****rue Dujardin Beaumetz - 13****Commentaires** : après le porche escalier de derrière vers l'Aude**1**

GÉNÉRAL**Unité de gestion** : Méditerranée Ouest**Code** : AUDE2020_S_552**Date de mise à jour** : 17/11/2021**Auteur** : SPC MO

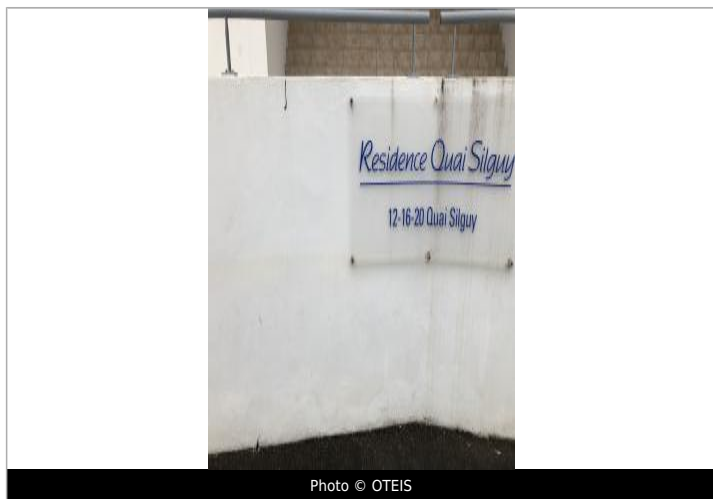
**22 janvier 2020**Nature de l'inondation : **Débordement de cours d'eau**Altitude calculée de l'eau : **103.398 m**Nature du repère : **Laisse d'inondation****Commentaires** : feuilles + débris traces sur le mur**GÉNÉRAL****Code** : AUDE2020_R_552_1**Date de mise à jour** :**Auteur** : SPC MO

MARQUE**Maximum de l'inondation** : Oui**Visibilité** : Non renseigné**État du repère** : Non renseigné**Pérennité** : Non renseigné**Repère calculé** : Non renseigné**PHEC** : Non renseigné**SOURCE DE REPÉRAGE : LAISSES DE CRUES RELEVÉES PAR OTEIS SUR LA HAUTE VALLÉE DE L'AUDE - 04/01/2020****Type de repérage** : Campagne de terrain post-inondation**Organisme(s)** : OTEIS**NIVELLEMENT INITIAL - 24/01/2020****Méthode** : GPS**Organisme** : OTEIS**Référence nivelée** : Autre type de référence**Description référence du repère** : sol**Système altimétrique** : NGF IGN 1969 (système normal)**Altitude de la référence (en m)** : 101.898 m**Différence entre le niveau d'eau et la référence (en m)** : 1.500 m**Altitude calculée de l'eau (en m)** : 103.398
