Commune : <b>CARCASSONNE</b>	Rivière : <b>L' Aude</b>
<b>villa st André chemin de Montplaisir</b>		
<b>Commentaires</b> : première habitation au niveau de la porte fenêtre	<b>1</b> Repère(s) sur le site

<b>GÉNÉRAL</b>	
<b>Unité de gestion :</b> Méditerranée Ouest	
<b>Code :</b> AUDE2020_S_561	<b>Date de mise à jour :</b> 17/11/2021
<b>Auteur :</b> SPC MO

<b>GÉNÉRAL</b>	
<b>Code</b> : AUDE2020_R_561_1	<b>Date de mise à jour</b> :
<b>Auteur</b> : SPC MO	19/11/2021

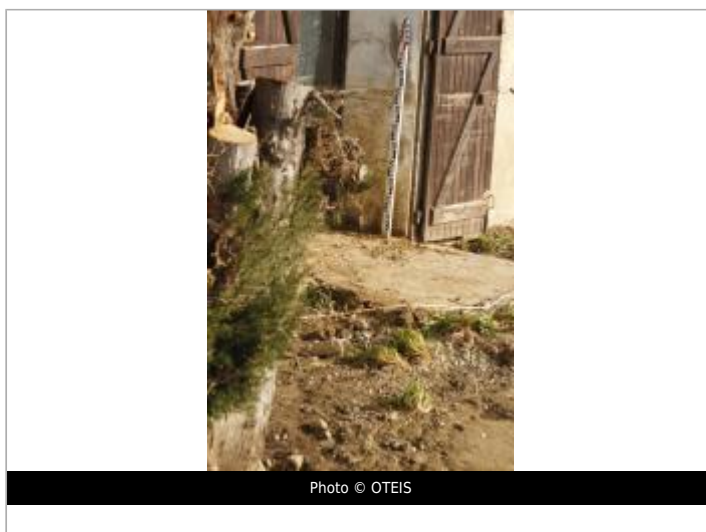
<b>22 Janvier 2020</b>	Altitude calculée de l'eau : <b>108.233 m</b>
Nature de l'inondation : <b>Débordement de cours d'eau</b>		Nature du repère : <b>Laisse d'inondation</b>
<b>Commentaires</b> : feuilles + débris traces sur le mur et la porte

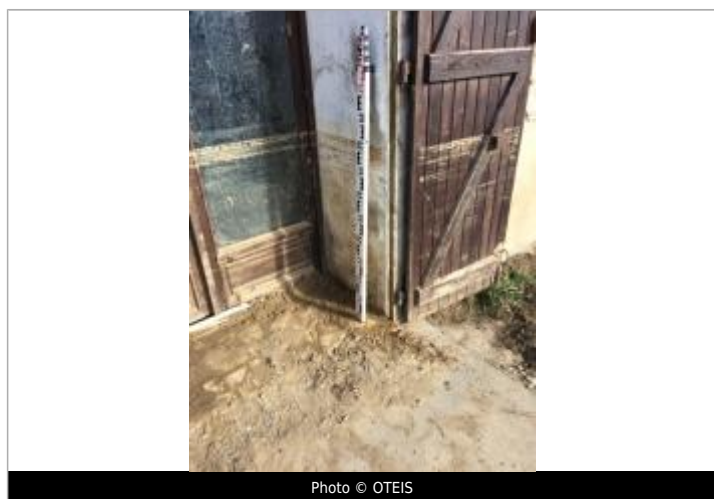
MARQUE

<b>NIVELLEMENT INITIAL - 24/01/2020</b>
<b>Méthode</b> : GPS
<b>Organisme</b> : OTEIS
<b>Référence nivelée</b> : Autre type de référence
<b>Description référence du repère</b> : seuil porte
<b>Système altimétrique</b> : NGF IGN 1969 (système normal)
<b>Altitude de la référence (en m)</b> : 107.353 m
<b>Différence entre le niveau d'eau et la référence (en m)</b> : 0.880 m
<b>Altitude calculée de l'eau (en m)</b> : 108.233
