Commune : **CARCASSONNE**Rivière : **L' Aude****domaine de la providence RD104 #4****Commentaires** : même habitation que Aude_89 , bâtiment en sortant à gauche - hangar avec porte rouge à droite (en regardant vers les 2 bâtiments) - coté gauche de la porte**1**

GÉNÉRAL**Unité de gestion** : Méditerranée Ouest**Code** : AUDE2020_S_569**Date de mise à jour** : 17/11/2021**Auteur** : SPC MO

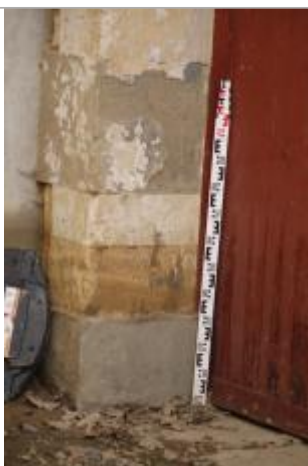
**22 janvier 2020**Altitude calculée de l'eau : **114.314 m**Nature de l'inondation : **Débordement de cours d'eau**Nature du repère : **Laisse d'inondation****Commentaires** : débris + traces noires sur le mur**GÉNÉRAL****Code** : AUDE2020_R_569_1**Date de mise à jour** :**Auteur** : SPC MO

MARQUE**Maximum de l'inondation** : Oui**Visibilité** : Non renseigné**État du repère** : Non renseigné**Pérennité** : Non renseigné**Repère calculé** : Non renseigné**PHEC** : Non renseigné**SOURCE DE REPÉRAGE : LAISSES DE CRUES RELEVÉES PAR OTEIS SUR LA HAUTE VALLÉE DE L'AUDE - 04/01/2020****Type de repérage** : Campagne de terrain post-inondation**Organisme(s)** : OTEIS**NIVELLEMENT INITIAL - 24/01/2020****Méthode** : GPS**Organisme** : OTEIS**Référence nivelée** : Autre type de référence**Description référence du repère** : seuil entrée porte gauche**Système altimétrique** : NGF IGN 1969 (système normal)**Altitude de la référence (en m)** : 113.704 m**Différence entre le niveau d'eau et la référence (en m)** : 0.610 m**Altitude calculée de l'eau (en m)** : 114.314
