Commune : **POMAS****route du pont d'Aude - stade à droite**Rivière : **L' Aude****Commentaires :** local technique du stade près de l'Aude arrière du bâtiment - mur extérieur**1**

GÉNÉRAL**Unité de gestion :** Méditerranée Ouest**Code :** AUDE2020_S_600**Date de mise à jour :** 17/11/2021**Auteur :** SPC MO

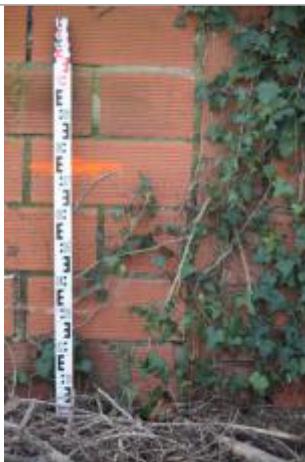
**22 Janvier 2020****Nature de l'inondation :** Débordement de cours d'eau**Altitude calculée de l'eau :** **140.335 m****Nature du repère :** Laisse d'inondation**Commentaires :** trace noire + débris sur le mur extérieur fait une trace orange**GÉNÉRAL****Code :** AUDE2020_R_600_1**Date de mise à jour :****Auteur :** SPC MO

MARQUE**Maximum de l'inondation :** Oui**Visibilité :** Non renseigné**État du repère :** Non renseigné**Pérennité :** Non renseigné**Repère calculé :** Non renseigné**PHEC :** Non renseigné**SOURCE DE REPÉRAGE : LAISSES DE CRUES RELEVÉES PAR OTEIS SUR LA HAUTE VALLÉE DE L'AUDE - 04/01/2020****Type de repérage :** Campagne de terrain post-inondation
Organisme : OTEIS**NIVELLEMENT INITIAL - 24/01/2020****Méthode :** GPS**Organisme :** OTEIS**Référence nivelée :** Autre type de référence**Description référence du repère :** sol**Système altimétrique :** NGF IGN 1969 (système normal)**Altitude de la référence (en m) :** 139.555 m**Différence entre le niveau d'eau et la référence (en m) :** 0.780 m**Altitude calculée de l'eau (en m) :** 140.335
