Commune : **ROUFFIAC-D'AUDE** | Rivière : **L' Aude**

**chemin de vigne 1er droite rond point RD118/RD43**

Unité de gestion : Méditerranée Ouest  
 Code : AUDE2020\_S\_601      Date de mise à jour : 17/11/2021  
 Auteur : SPC MO

Code : AUDE2020\_R\_601\_1      Date de mise à jour : 18/11/2021  
 Auteur : SPC MO

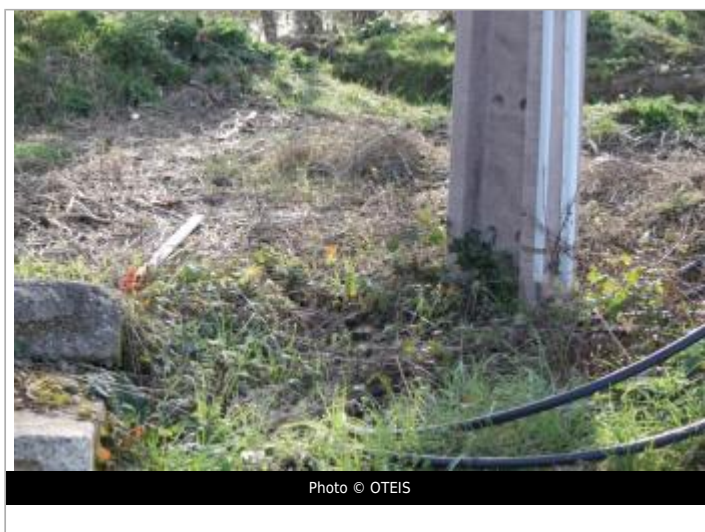
**Commentaires** : en bas du chemin après le bâtiment en construction à droite près du pylône

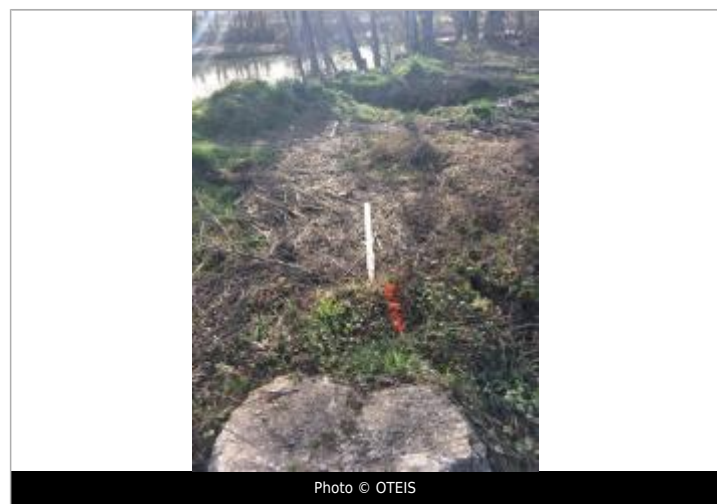
**22 janvier 2020**      Altitude calculée de l'eau : **140.307 m**

Nature de l'inondation : **Débordement de cours d'eau**      Nature du repère : **Laisse d'inondation**

**Commentaires** : débris végétaux au sol - marque orange

Maximum de l'inondation : Oui  
 Visibilité : Non renseigné      État du repère : Non renseigné  
 Pérennité : Non renseigné      Repère calculé : Non renseigné  
 PHEC : Non renseigné

Méthode : GPS  
 Organisme : OTEIS  
 Référence nivelée : Autre type de référence  
 Description référence du repère : sol  
 Système altimétrique : NGF IGN 1969 (système normal)  
 Altitude de la référence (en m) : 140.307  
 Différence entre le niveau d'eau et la référence (en m) : 0.000 m  
 Altitude calculée de l'eau (en m) : 140.307
