Commune : **ROUFFIAC-D'AUDE** | Rivière : **L' Aude**

Unité de gestion : Méditerranée Ouest
 Code : AUDE2020_S_602 Date de mise à jour : 17/11/2021
 Auteur : SPC MO

Code : AUDE2020_R_602_1 Date de mise à jour : 18/11/2021
 Auteur : SPC MO

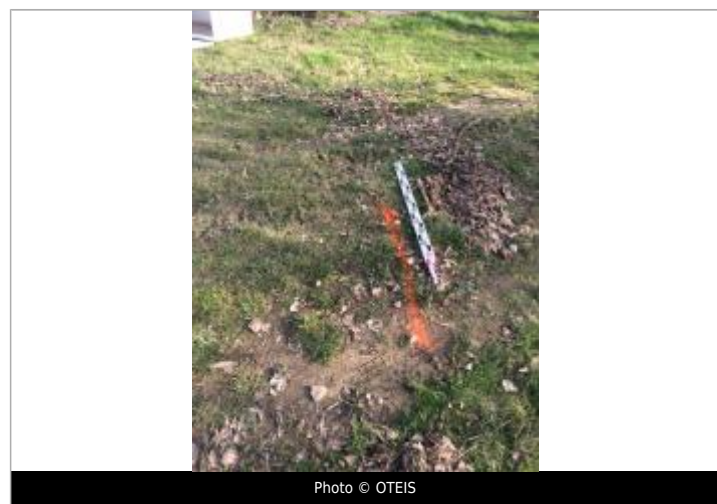
22 janvier 2020 Altitude calculée de l'eau : **140.421 m**

Nature de l'inondation : **Débordement de cours d'eau** Nature du repère : **Laisse d'inondation**

Commentaires : débris végétaux au sol - marque orange
